TOYOTA RAV4 150 HK AUTOMAT 4WD

TESTDATO: 15.04.2025

NBF Tilstandsrapport er utarbeidet av Norges Bilbransjeforbund og Forbrukerrådet.

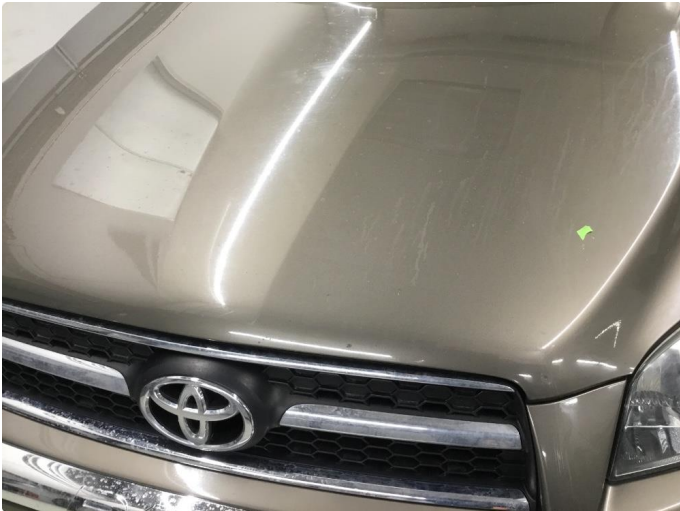
| Punkt | Beskrivelse | Plassering |
|---|---|---|
| 1.1 Panser | Noe steinsprut panser, normal bruksslitasje. | |

1.1 Noe steinsprut panser, normal bruksslitasje.

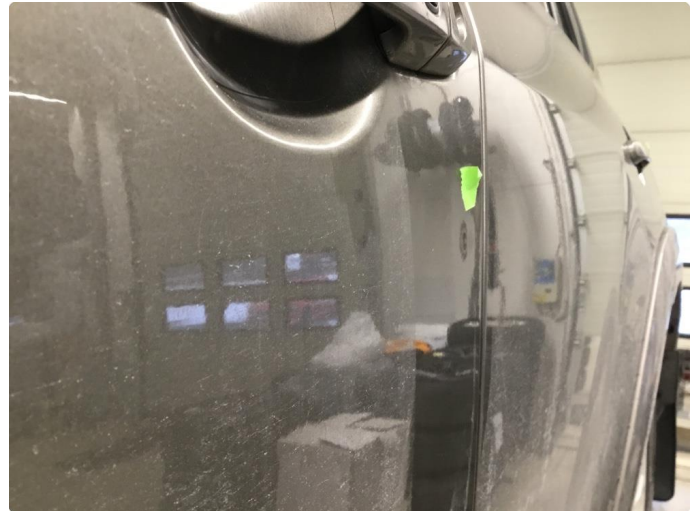
| Punkt | Beskrivelse | Plassering |
|---|---|---|
| 1.2 Dører | P-bulk bakkant v.fordør. | |

1.2 P-bulk bakkant v.fordør.

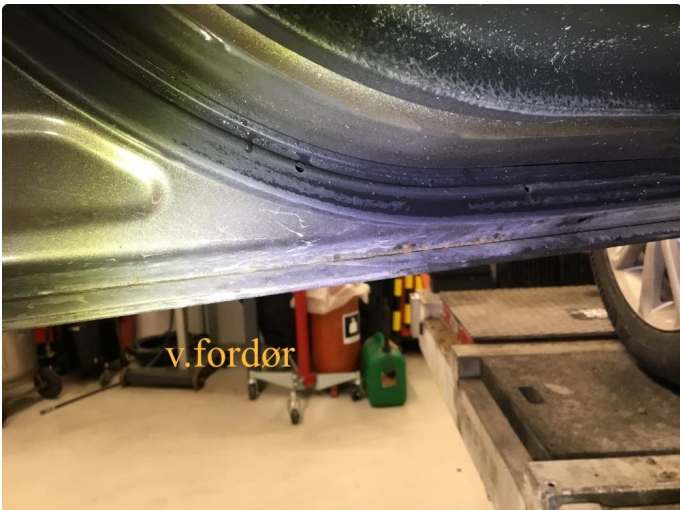
| Punkt | Beskrivelse | Plassering |
|---|---|---|
| 1.3 Dører | Noe rust i fals v.fordør og begge bakdører. | |

1.3 Noe rust i fals v.fordør og begge bakdører.

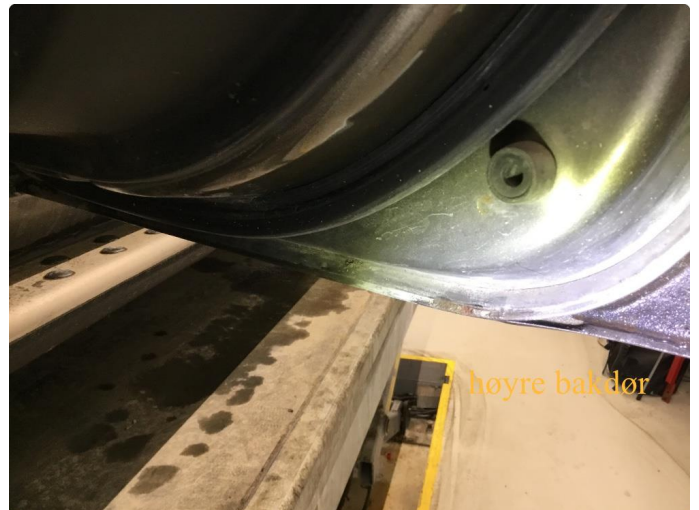
1.3 Noe rust i fals v.fordør og begge bakdører.

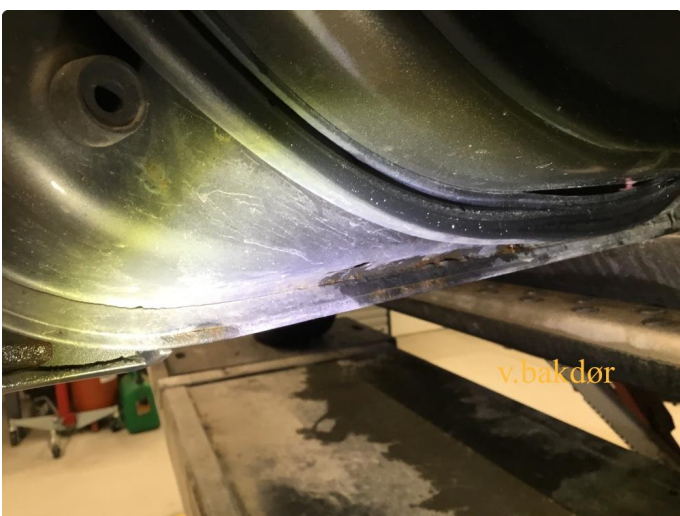
1.3 Noe rust i fals v.fordør og begge bakdører.

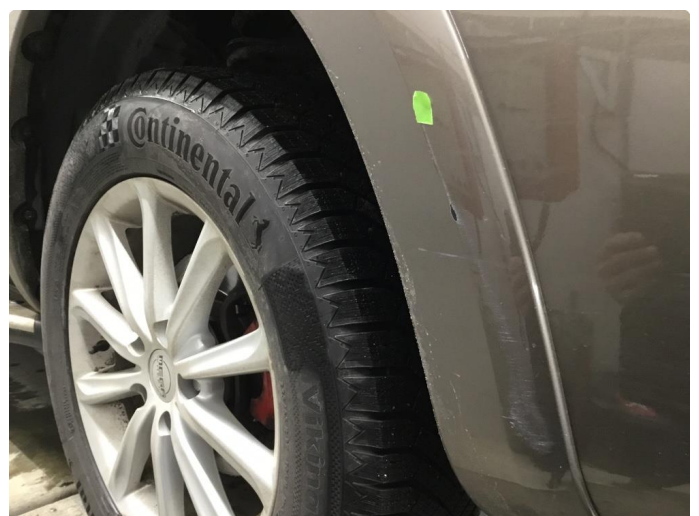
| Punkt | Beskrivelse | Plassering |
|---|---|---|
| 1.5 Støtfanger | Skrapeskade høyre hjørne fanger/skjermbredde foran. | |

1.5 Skrapeskade høyre hjørne fanger/skjermbredde foran.

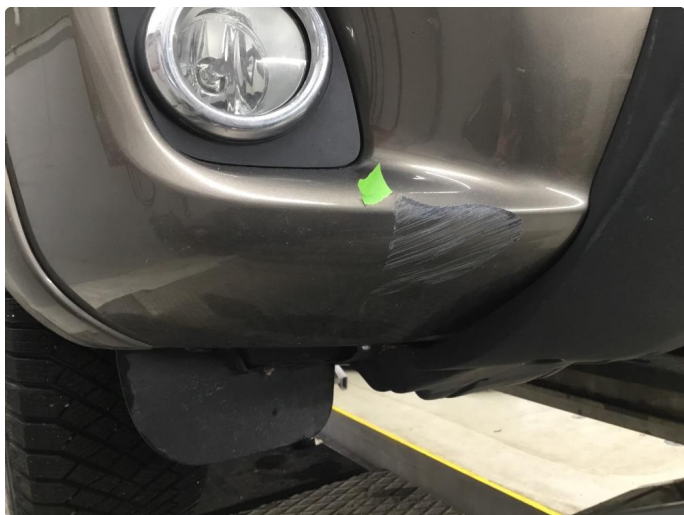
1.5 Skrapeskade høyre hjørne  
fanger/skjermbredder foran.

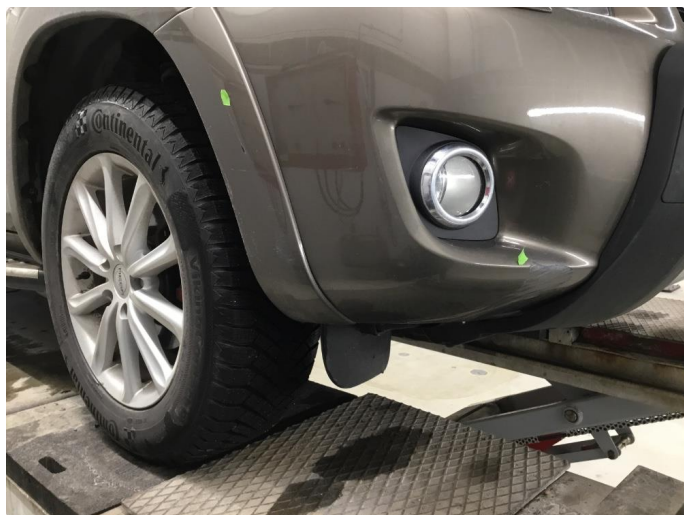
1.5 Skrapeskade høyre hjørne  
fanger/skjermbredder foran.

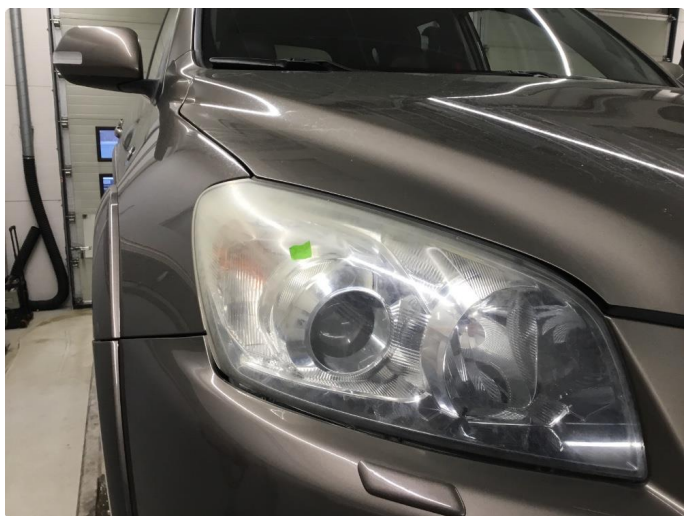
| Punkt | Beskrivelse | Plassering |
|---|---|---|
| 2.1 Lys foran | Noe matte glass hovedlamper. | |

2.1 Noe matte glass hovedlamper.

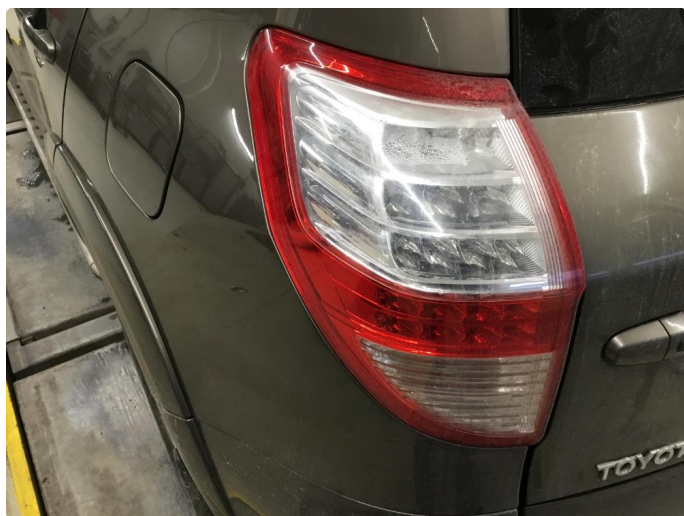
| Punkt | Beskrivelse | Plassering |
|---|---|---|
| 2.2 Lys bak | Noe dugg/fukt i v. baklampe. | |

2.2 Noe dugg/fukt i v. baklampe.

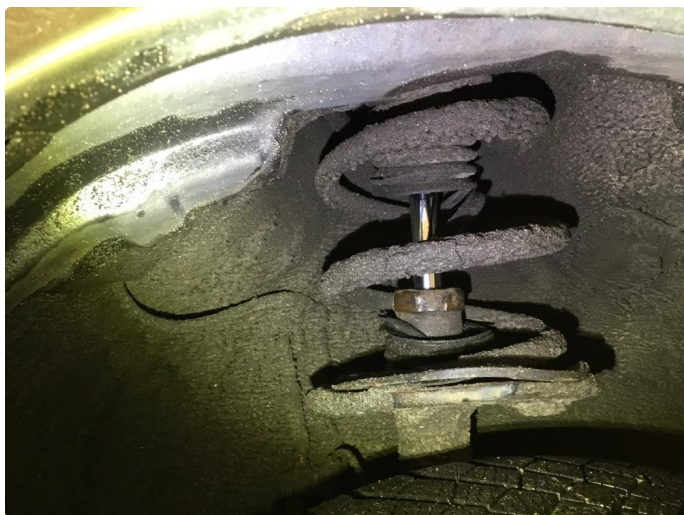
| Punkt | Beskrivelse | Plassering |
|---|---|---|
| 3.1 Fjærer/støtdemper | Støvmansjett støtdempere begge sider foran revnet. Ikke påkrevd. | |

3.1 Støvmansjett støtdempere begge sider foran  
revnet. Ikke påkrevd.
