TOYOTA RAV4 4WD

AJ93814

CHASSISNR: JTMGBRFV30D055454

NBF Tilstandsrapport er utarbeidet av Norges Bilbransjeforbund og Forbrukerrådet.

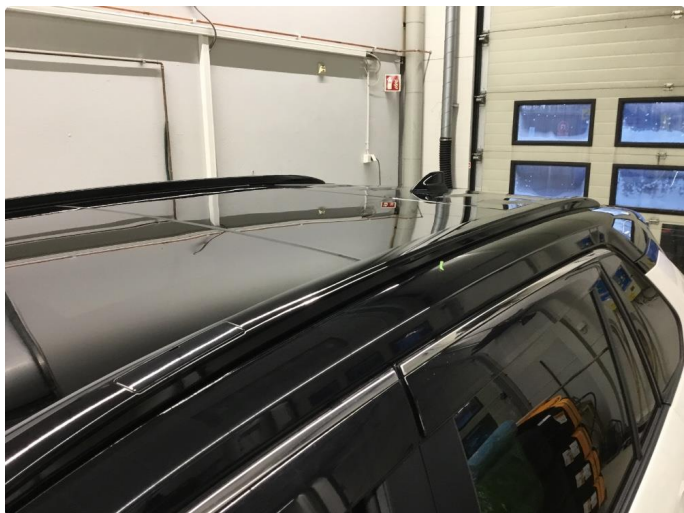
| Punkt | Beskrivelse | Plassering |
|---|---|---|
| 1.1 Stolpe | Liten bulk midt på venstre takvange. | |

1.1 Liten bulk midt på venstre takvange.

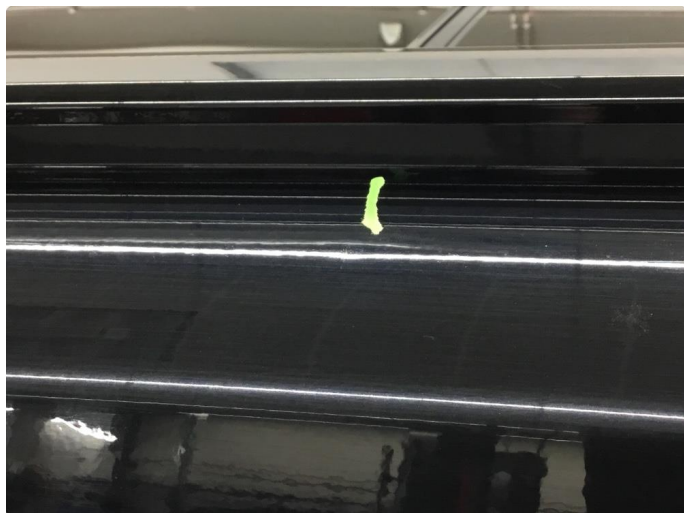
1.1 Liten bulk midt på venstre takvange.
