TOYOTA AURIS 2WD

TESTDATO: 20.08.2025

AJ83249

NBF Tilstandsrapport er utarbeidet av Norges Bilbransjeforbund og Forbrukerrådet.

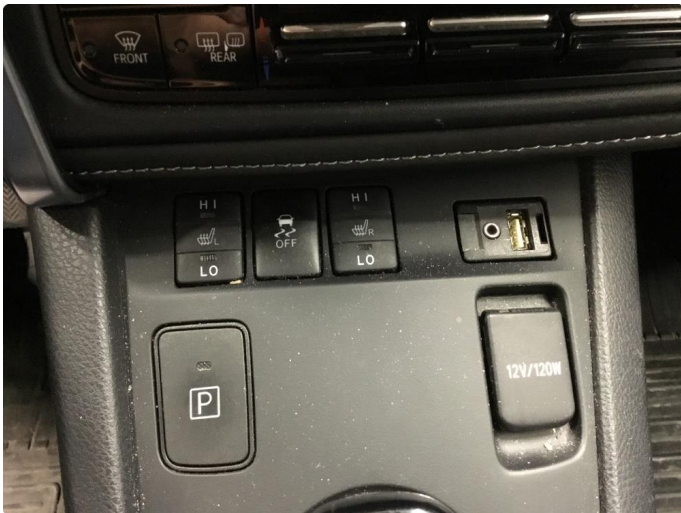
| Punkt | Beskrivelse | Plassering |
|---|---|---|
| 2.1 Midtkonsoll/midtarmene | Mangler lokk til USB port i midtkonsoll. | |

2.1 Mangler lokk til USB port i midtkonsoll.
