DANGEL PROACE 4X4 / V61T 144 HK MANUELL 4WD
TESTDATO: 23.04.2026
KODE: 2006079

AJ93912

NBF Tilstandsrapport er utarbeidet av Norges Bilbransjeforbund og Forbrukerrådet.

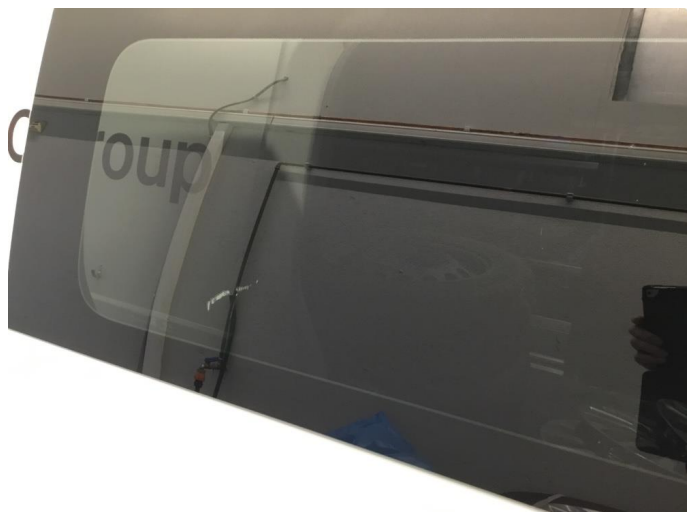
Punkt	Beskrivelse	Plassering
1. EKSTERIØR		
1.1 Lakk	Bruksslitasje karosseril/lakk, steinsprut/p-bulker/riper/liten klemskade fanger bak v.side, noe flass hjulkapsler etc.	
1.2 Dekk/Felger	4 "nye" sommerdekk med prod.dato: 5219/4721/4821 og 5021.	
1.3 Vinduer	Rift i sotfilm høyre skyvdør.

1.3 Rift i sotfilm høyre skyvjør.

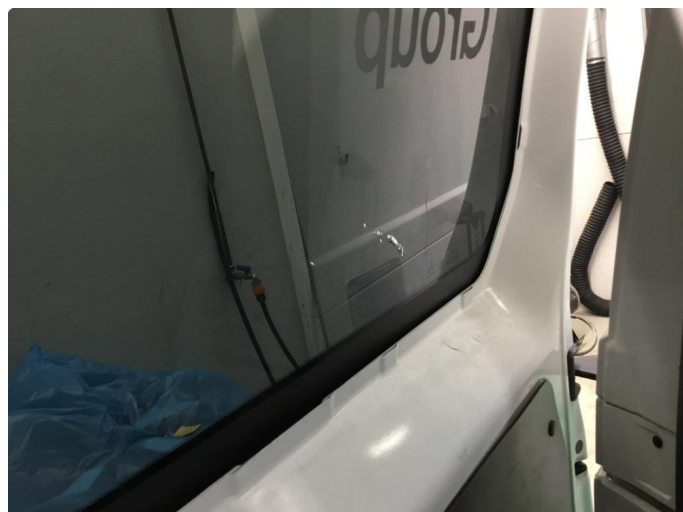
1.3 Rift i sotfilm høyre skyvjør.
