FORD KUGA 190 HK AUTOMAT 4WD

TESTDATO: 02.02.2026

DR94777

NBF Tilstandsrapport er utarbeidet av Norges Bilbransjeforbund og Forbrukerrådet.

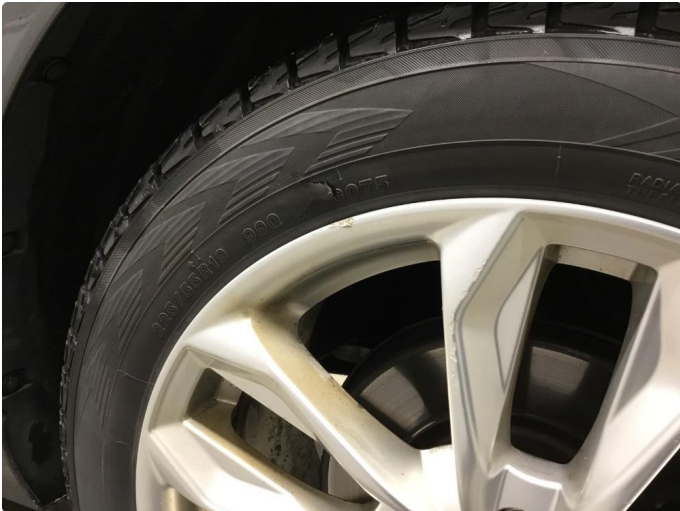
| Punkt | | Beskrivelse | Plassering |
|---|---|---|---|
| 1.2 | Dekk/Felger | Liten skade vinterfelg/dekk h.foran. Skade dekk er ikke igjennom gummi, kun i yttre gummilag. | |

1.2 Liten skade vinterfelg/dekk h.foran. Skade dekk er ikke igjennom gummi, kun i yttre gummilag.

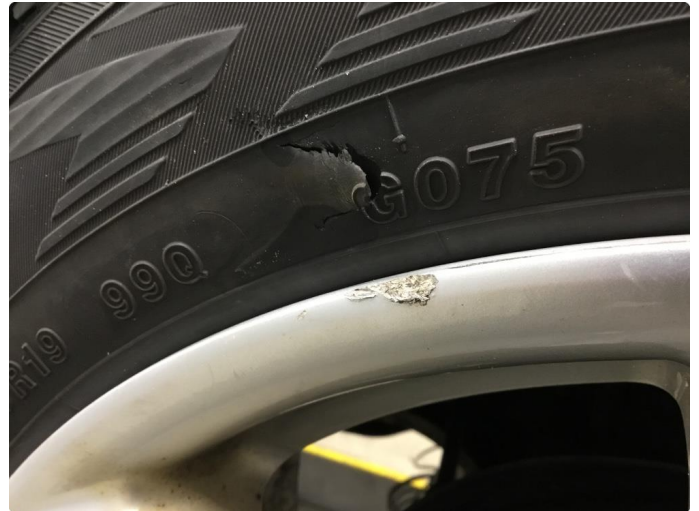
1.2 Liten skade vinterfelg/dekk h.foran. Skade dekk er ikke igjennom gummi, kun i yttre gummilag.
