TOYOTA LAND CRUISER (150 SERIES) 177 HK AUTOMAT 4WD
TESTDATO: 17.12.2024
KODE: 1597925

NBF Tilstandsrapport er utarbeidet av Norges Bilbransjeforbund og Forbrukerrådet.

OPPSUMMERT STATUS PÅ KJØRETØY

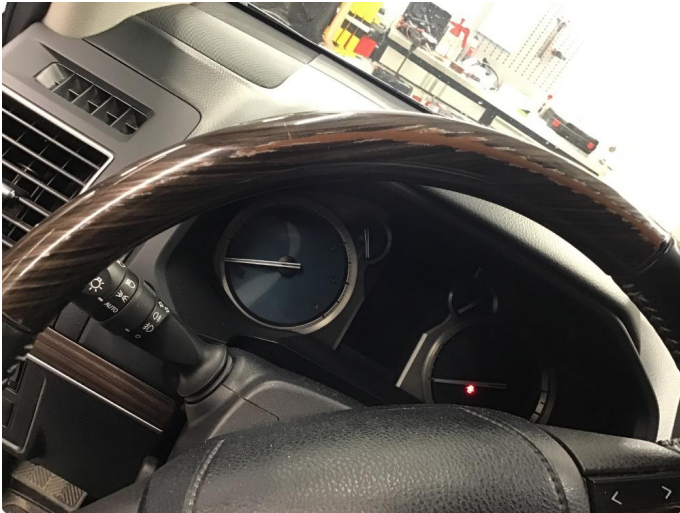
Punkt	Beskrivelse	Plassering
1. INTERIØR		
1.1 Ratt	Noe slitt i lakken øvre del ratt. Normal brukslitasje.

1.1 Noe slitt i lakken øvre del ratt. Normal brukslitasje.
