TOYOTA TOYOTA RAV4 4WD

TESTDATO: 11.07.2025

YT76358

NBF Tilstandsrapport er utarbeidet av Norges Bilbransjeforbund og Forbrukerrådet.

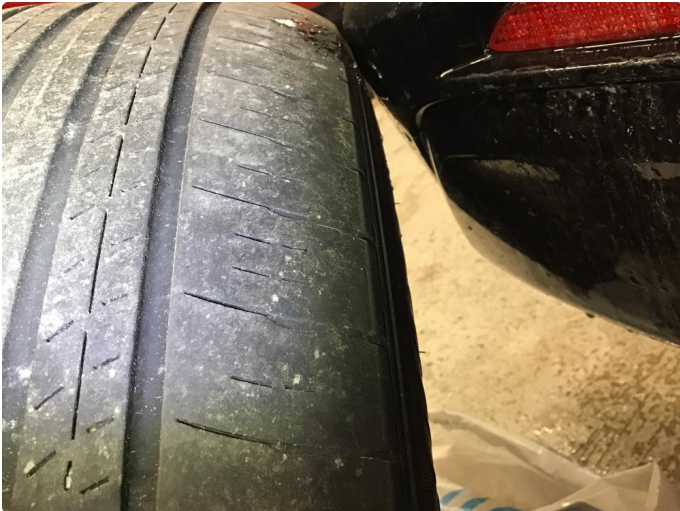
| Punkt | | Beskrivelse | Plassering |
|---|---|---|---|
| 1.2 | Dekk/Felger | Skiftet 2 sommerdekk | |

1.2 Skiftet 2 sommerdekk
