**TOYOTA RAV4 4WD**
**TESTDATO: 11.12.2024**
**KODE: 1590071**

| <b>YF20170</b> | <b>37 621 KM</b> | <b>30.09.2022</b><br>Førstegang registrert | <b>Bensin hybrid</b><br>- Ladbar hybrid |

NBF Tilstandsrapport er utarbeidet av Norges Bilbransjeforbund og Forbrukerrådet.

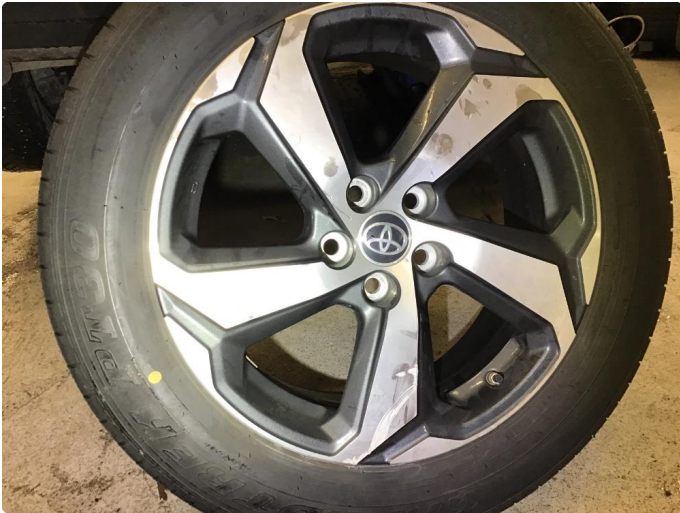
| Punkt | Beskrivelse | Plassering |
|---|---|---|
| 1.2 Dekk/Felger | Noen riper på en sommerfelg | |

1.2 Noen riper på en sommerfelg

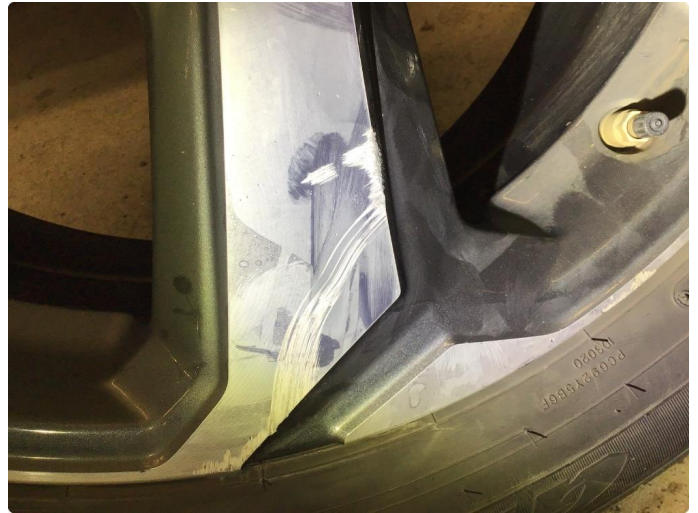
1.2 Noen riper på en sommerfelg
