MERCEDES-BENZ EQC 400 4MATIC / 204 X 4WD

TESTDATO: 12.03.2026

NBF Tilstandsrapport er utarbeidet av Norges Bilbransjeforbund og Forbrukerrådet.

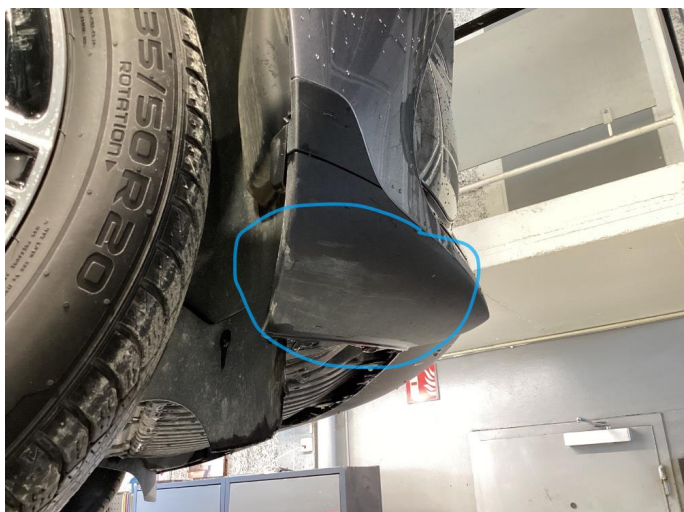
| Punkt | Beskrivelse | Plassering |
|---|---|---|
| 1.1 Støtfanger | ubetydelige skrubbskader i underkant | høyre - foran |

1.1 Ubetydelige skrubbskader i underkant
