MERCEDES-BENZ EQA 300 4MATIC 4WD

TESTDATO: 16.02.2026

NBF Tilstandsrapport er utarbeidet av Norges Bilbransjeforbund og Forbrukerrådet.

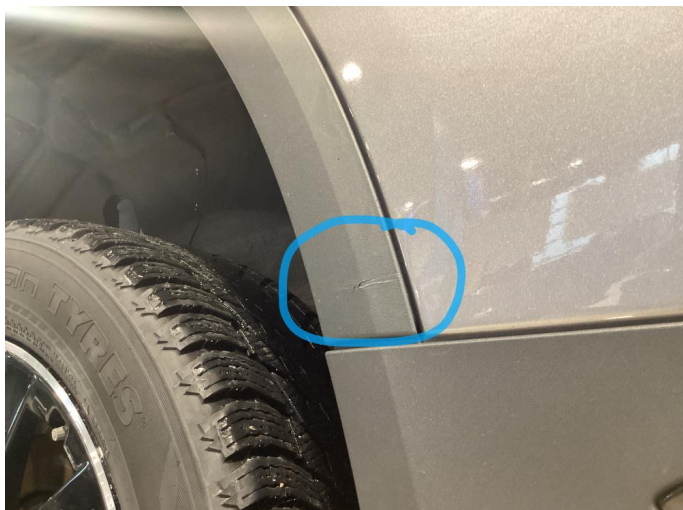
| Punkt | | Beskrivelse | Plassering |
|---|---|---|---|
| 1.1 | Skjermer | liten skramme i hjulbue | |

1.1 Liten skramme i hjulbue

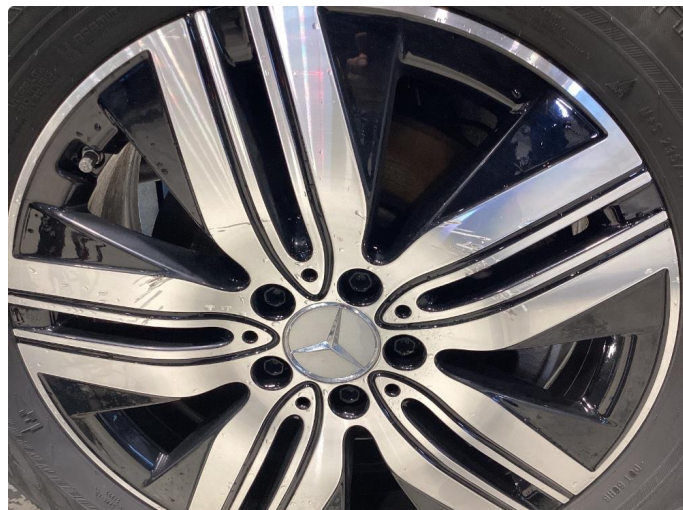
| Punkt | | Beskrivelse | Plassering |
|---|---|---|---|
| 1.2 | Dekk/Felger | kantkjørt felg | |

1.2 Kantkjørt felg
