MERCEDES-BENZ GLA 250 E 2WD

TESTDATO: 06.11.2025

KODE: 1863113

NBF Tilstandsrapport er utarbeidet av Norges Bilbransjeforbund og Forbrukerrådet.

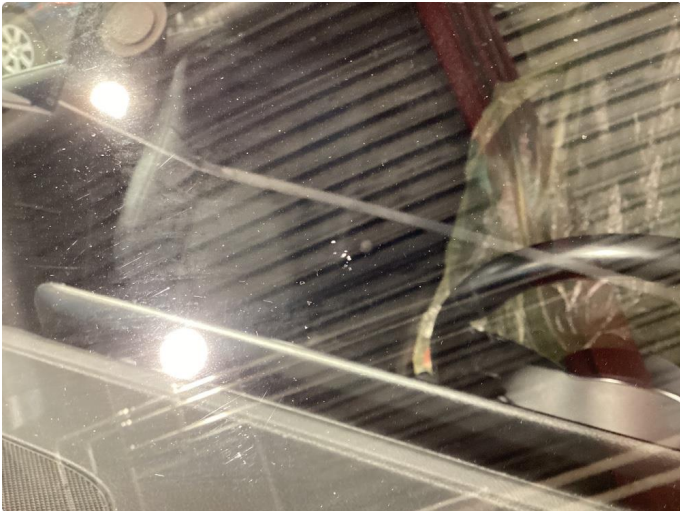
| Punkt | | Beskrivelse | Plassering |
|---|---|---|---|
| 1.1 | Frontvindu | Liten (reparert) stensprut i frontrute | |

1.1 Liten (reparert) stensprut i frontrute
