**BMW 225XE IPERFORMANCE 4WD**
**TESTDATO: 29.01.2026**
**KODE: 1935238**

**VH94324**

NBF Tilstandsrapport er utarbeidet av Norges Bilbransjeforbund og Forbrukerrådet.

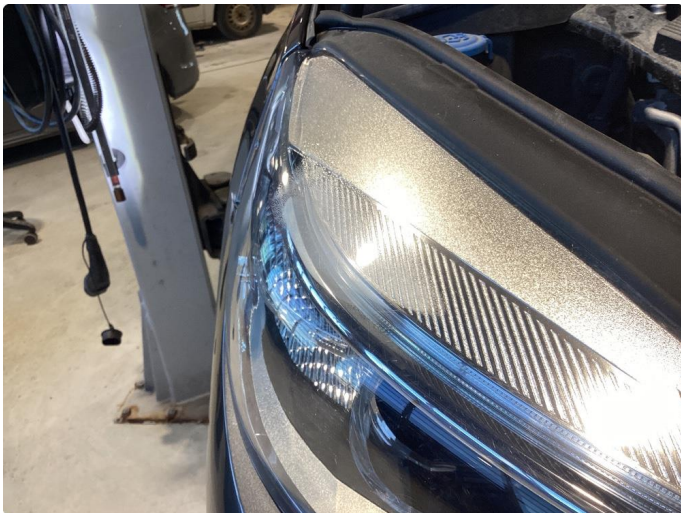
| Punkt | | Beskrivelse | Plassering |
|---|---|---|---|
| 1.1 | Lys foran | noe dugg i hovedlykt | |

1.1 Noe dugg i hovedlykt

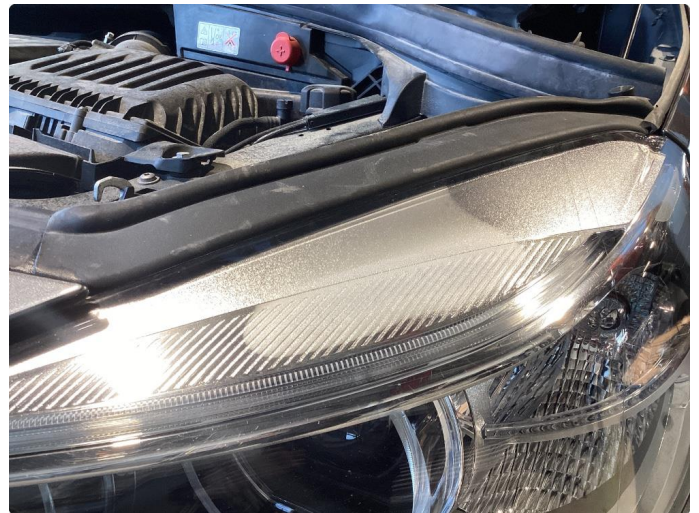
1.1 Noe dugg i hovedlykt
