MERCEDES-BENZ VITO 163 HK AUTOMAT 4WD

TESTDATO: 13.11.2025

NBF Tilstandsrapport er utarbeidet av Norges Bilbransjeforbund og Forbrukerrådet.

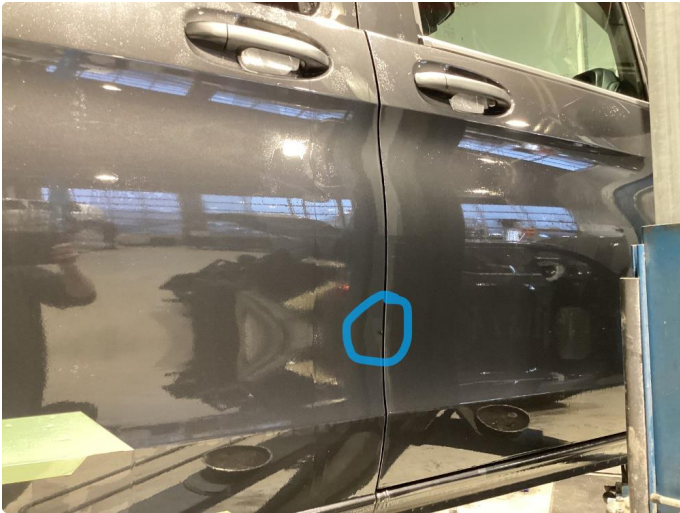
| Punkt | | Beskrivelse | Plassering |
|---|---|---|---|
| 1.1 | Dører | liten bulk skyvedør | |

1.1 Liten bulk skyvedør

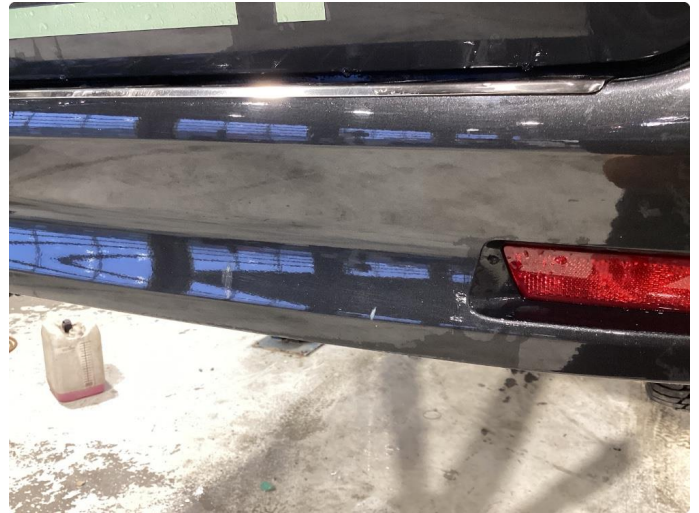
| Punkt | | Beskrivelse | Plassering |
|---|---|---|---|
| 1.2 | Støtfanger | ripe på støtfanger bak | |

1.2 Ripe på støtfanger bak

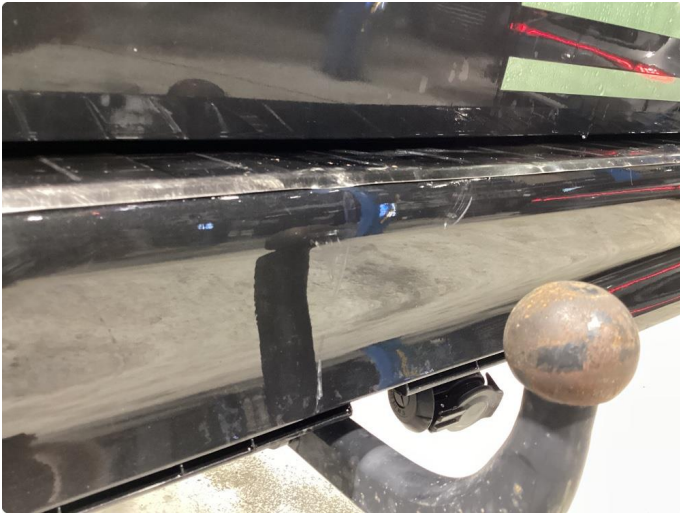
1.2 Ripe på støtfanger bak
