MERCEDES-BENZ AMG EQE 43 4MATIC / E2EQEW 4WD

TESTDATO: 12.03.2026

CHASSISNR: W1K2951321F007021

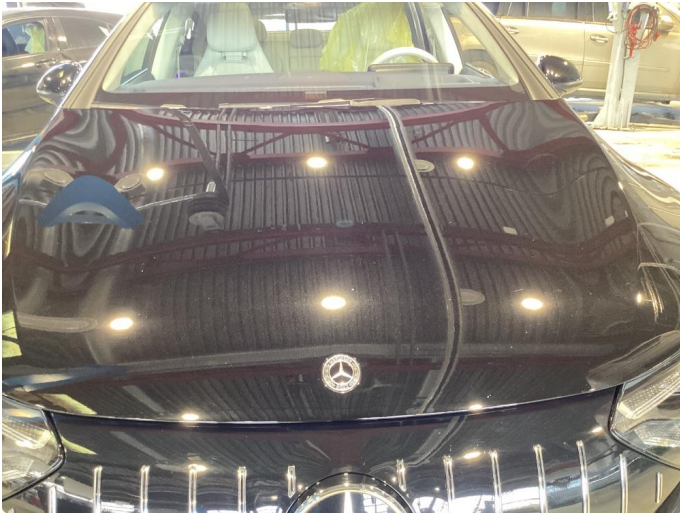
| Punkt | Beskrivelse | Plassering |
|---|---|---|
| 1.1 Panser | steinsprut i panser | |

1.1 Steinsprut i panser

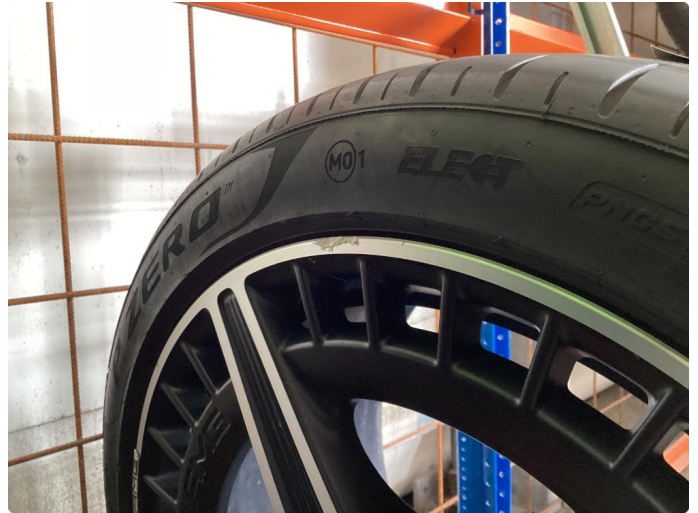
| Punkt | Beskrivelse | Plassering |
|---|---|---|
| 1.2 Dekk/Felger | ubetydelig kantkjøring på felg | |

1.2 Ubetydelig kantkjøring på felg
