**MERCEDES-BENZ EQB 300 4MATIC / F2B 4WD**
**TESTDATO: 07.05.2026**
**KODE: 2018057**

NBF Tilstandsrapport er utarbeidet av Norges Bilbransjeforbund og Forbrukerrådet.

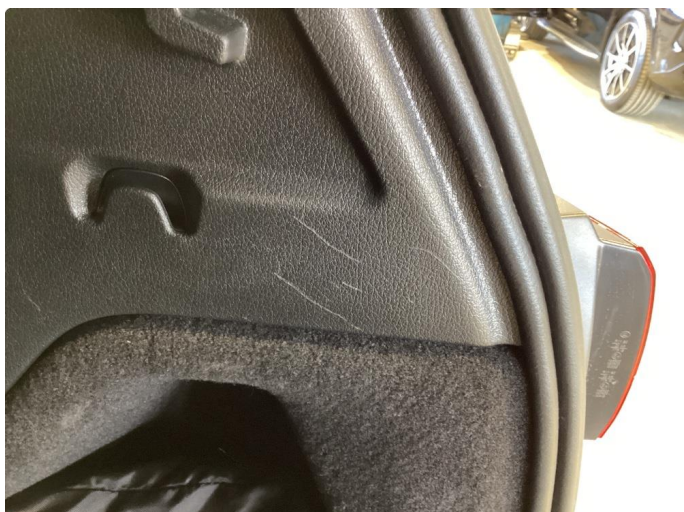
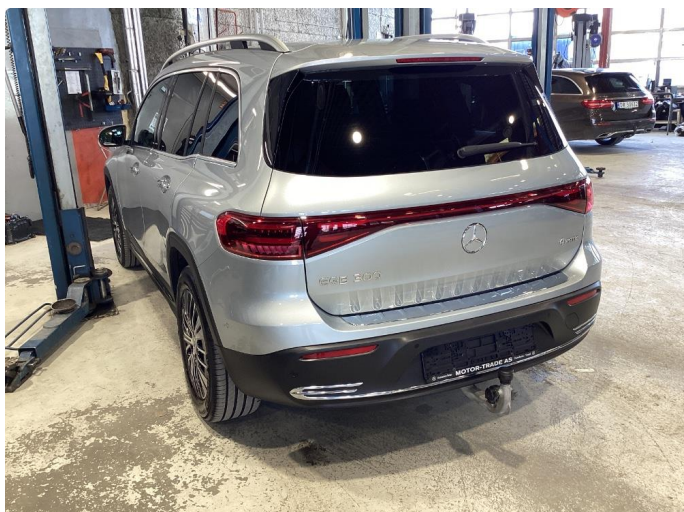
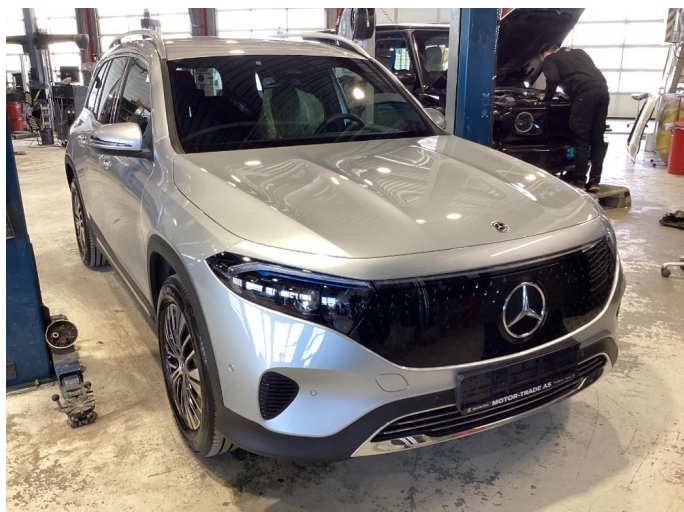
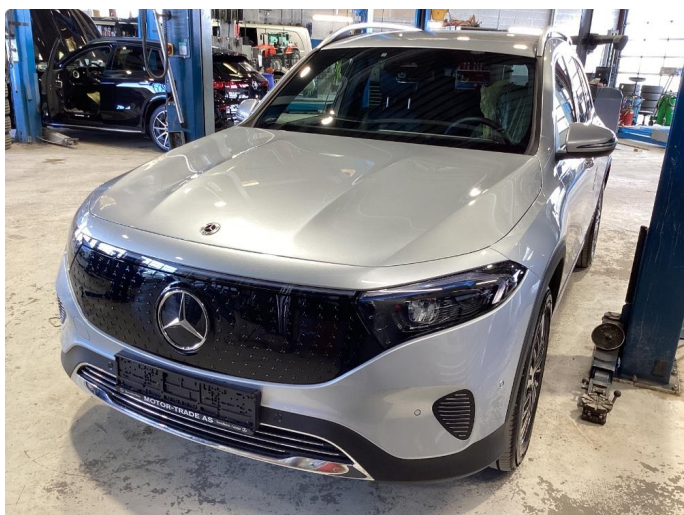
Punkt	Beskrivelse	Plassering
<b>1. INTERIØR</b>		
1.1 Deksel	Noen riper i bagasjerom	
<b>2. OPPLYSNINGER/KLARGJØRING</b>		
2.1 Opplysninger	Batteritilstand (SoC): 102%

1.1 Noen riper i bagasjerom
