**MERCEDES-BENZ EQB 300 4MATIC 4WD**
**TESTDATO: 04.02.2026**
**KODE: 1940258**

**EJ56996**

NBF Tilstandsrapport er utarbeidet av Norges Bilbransjeforbund og Forbrukerrådet.

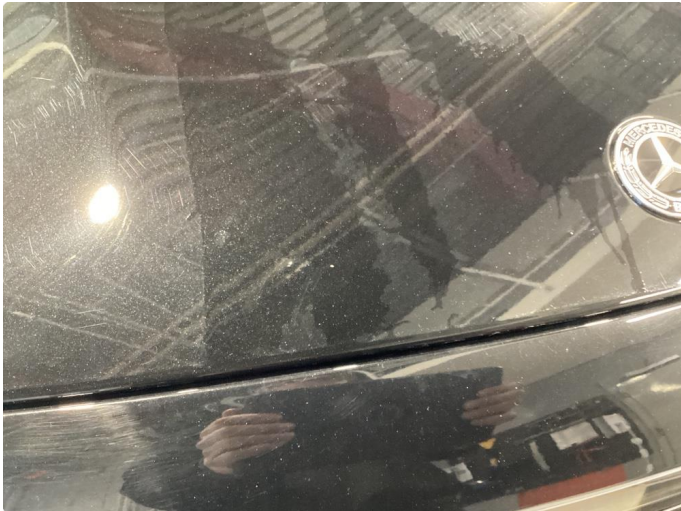
| Punkt | | Beskrivelse | Plassering |
|---|---|---|---|
| 1.1 | Panser | steinsprut | |

1.1 Steinsprut

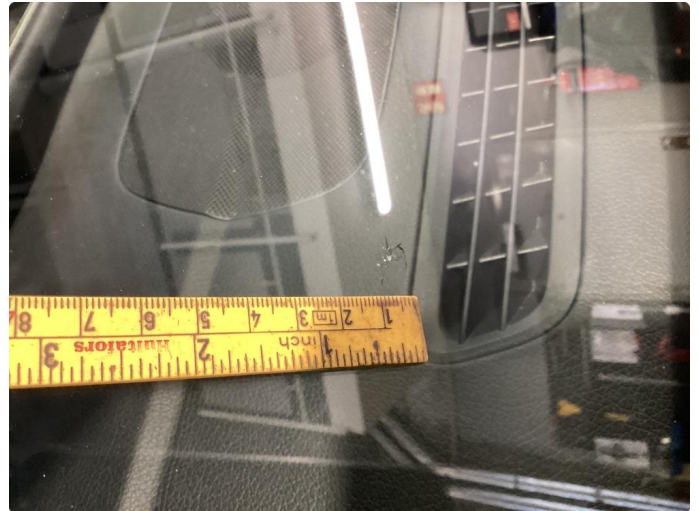
| Punkt | | Beskrivelse | Plassering |
|---|---|---|---|
| 1.2 | Frontvindu | steinsprut utenfor synsfelt | |

1.2 Steinsprut utenfor synsfelt
