MERCEDES-BENZ EQC 400 4MATIC 4WD

TESTDATO: 19.09.2025

NBF Tilstandsrapport er utarbeidet av Norges Bilbransjeforbund og Forbrukerrådet.

## OPPSUMMERT STATUS PÅ KJØRETØY

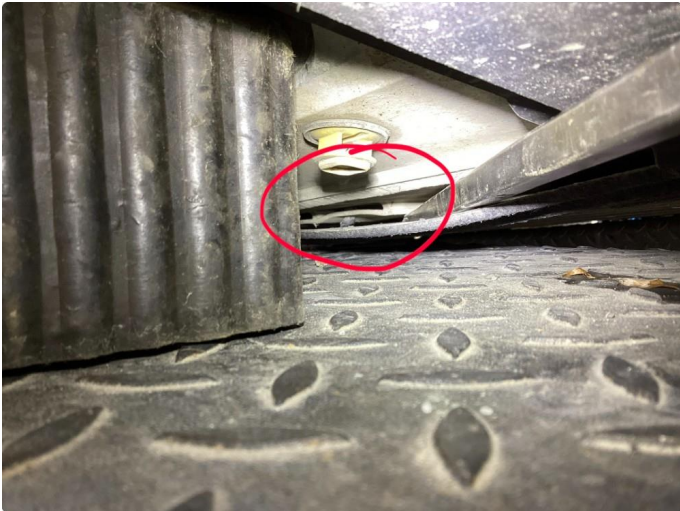
| Punkt | | Beskrivelse | Plassering |
|---|---|---|---|
| 1.1 | Under bil | mindre merker på beskyttelsesplate under | |

1.1 Mindre merker på beskyttelsesplate under

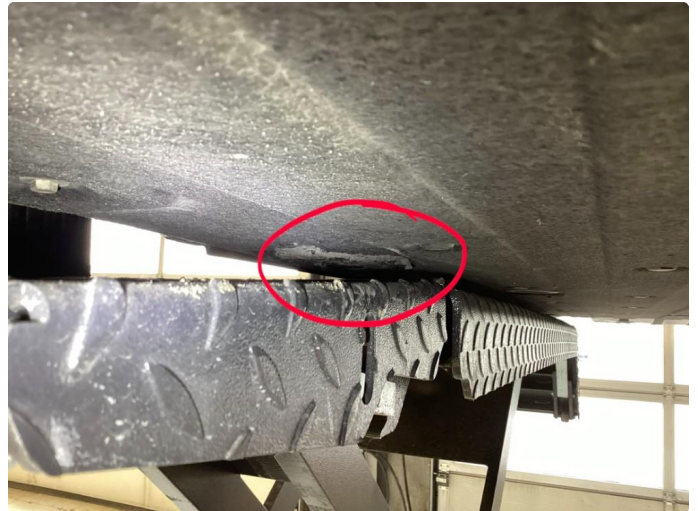
1.1 Mindre merker på beskyttelsesplate under

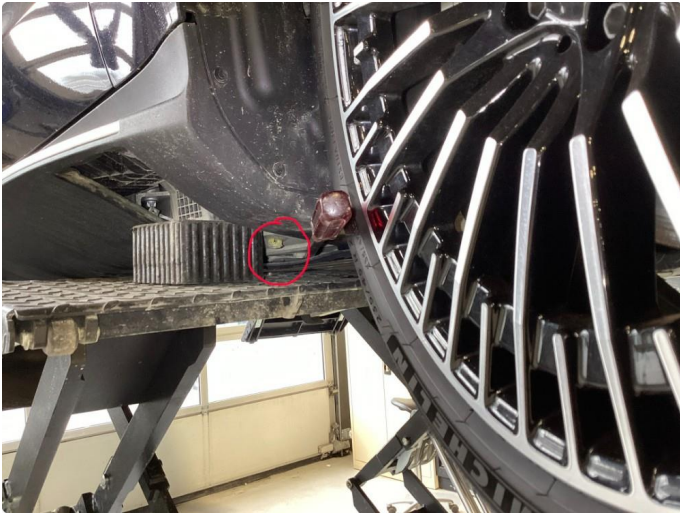
1.1 Mindre merker på beskyttelsesplate under

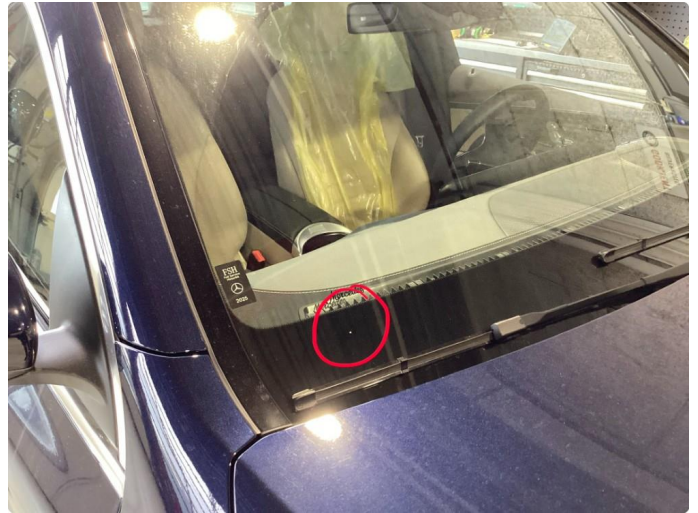
| Punkt | | Beskrivelse | Plassering |
|---|---|---|---|
| 1.2 | Frontvindu | steinsprut utenfor synsfelt | |

1.2 Steinsprut utenfor synsfelt
