**TOYOTA RAV4 4X4**
**TESTDATO: 11.06.2024**
**KODE: 1435130**

<b>ZD26683</b>	<b>46 996 KM</b>	<b>21.01.2022</b> Førstegang registrert	<b>Bensin/ Batteri</b>
----------------	------------------	--	----------------------------

NBF Tilstandsrapport er utarbeidet av Norges Bilbransjeforbund og Forbrukerrådet.

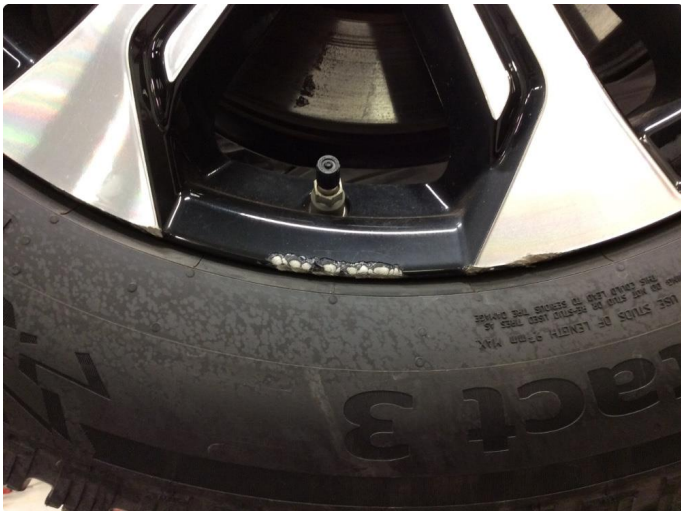
Punkt	Beskrivelse	Plassering
<b>1. EKSTERIØR</b>		
1.1 Lakk	Generelt en del bruksslitasje på lakk.	
1.2 Dekk/Felger	kantkjørt felg	høyre foran

1.2 Kantkjørt felg
