VOLVO V40 120 HK MANUELL 2WD
TESTDATO: 05.03.2025
KODE: 1657085

ZH49367

NBF Tilstandsrapport er utarbeidet av Norges Bilbransjeforbund og Forbrukerrådet.

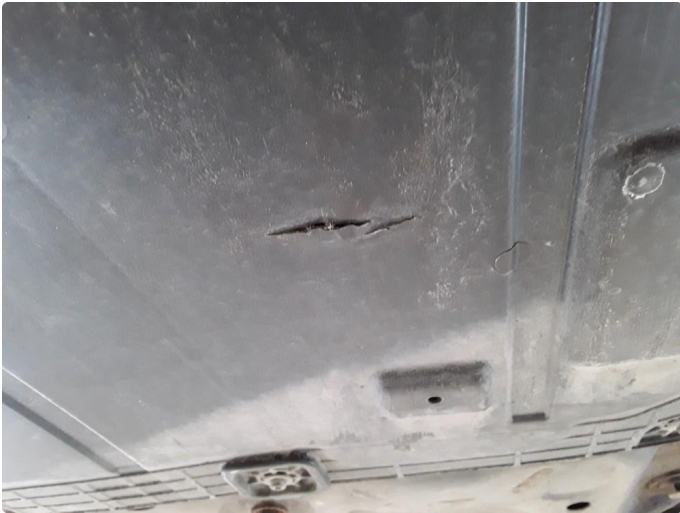
Punkt	Beskrivelse	Plassering
1. EKSTERIØR		
1.1 Under bil	Liten rift i beskyttelses deksel under bilen

1.1 Liten rift i beskyttelses deksel under bilen
