**VOLVO XC90 4WD**
**TESTDATO: 29.04.2025**
**KODE: 1700584**

**SX29393**

NBF Tilstandsrapport er utarbeidet av Norges Bilbransjeforbund og Forbrukerrådet.

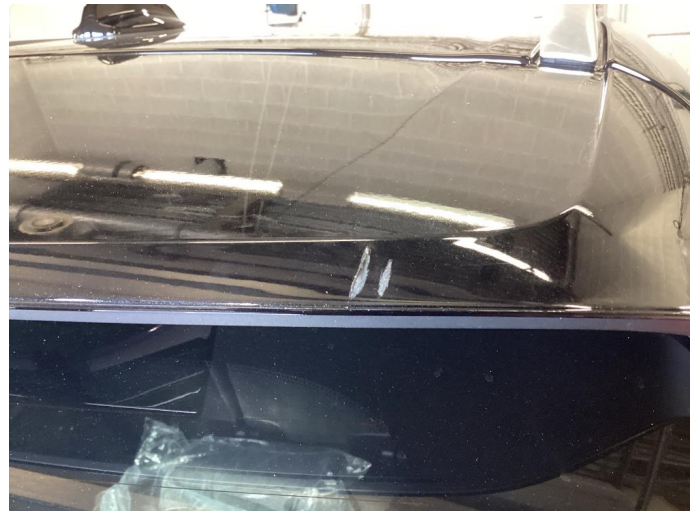
| Punkt | Beskrivelse | Plassering |
|---|---|---|
| 1.1 Bakluke | ripe(r) ned til grunning. Utført | bak |

1.1 Ripe(r) ned til grunning. Utført

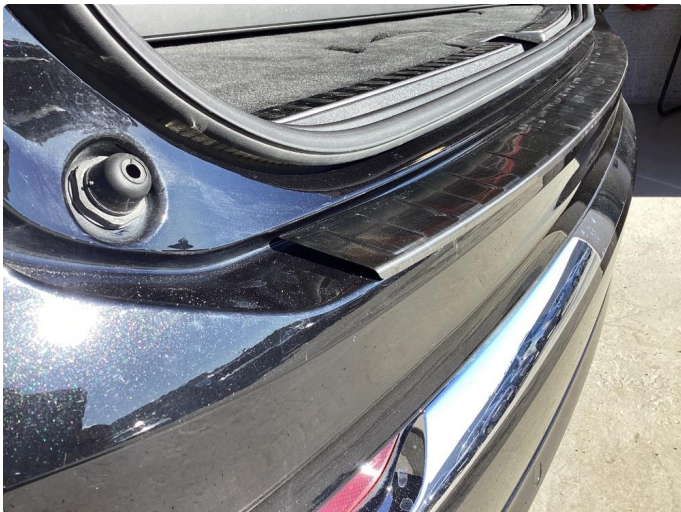
| Punkt | Beskrivelse | Plassering |
|---|---|---|
| 1.3 Støtfanger | lister skadet/mangler. Utført | bak |

1.3 Lister skadet/mangler. Utført

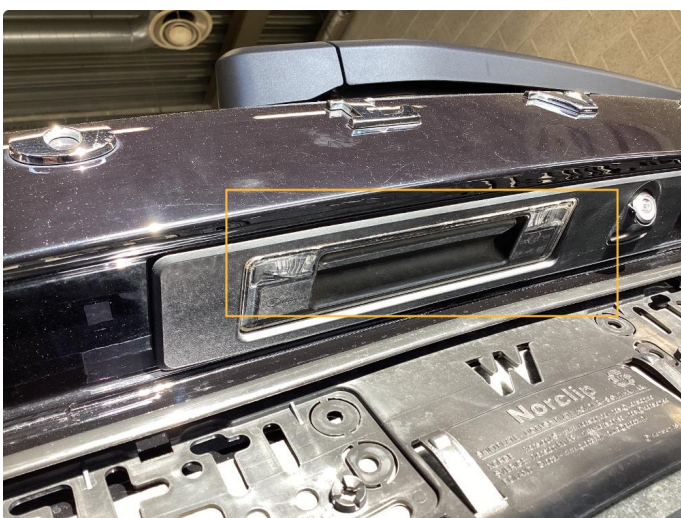
| Punkt | Beskrivelse | Plassering |
|---|---|---|
| 2.1 Lys bak | skiltlys- skade. Byttet | bak |

2.1 Skiltlys- skade. Byttet

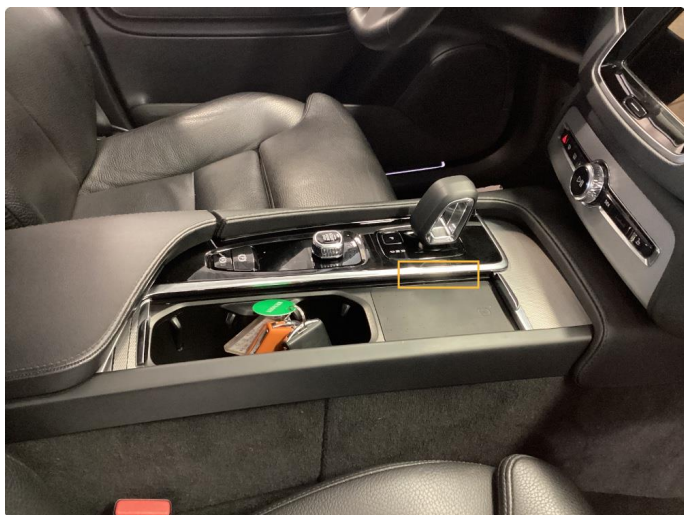
| Punkt | Beskrivelse | Plassering |
|---|---|---|
| 4.1 Midtkonsoll/midtarmlene | missfarget. Byttet | |

4.1 Missfarget. Byttet

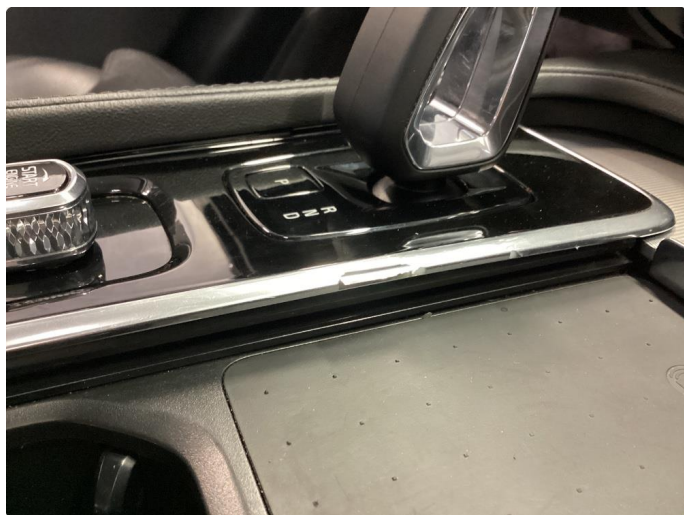
4.1 Missfarget. Byttet
