VOLVO XC90 4WD
TESTDATO: 06.03.2025
KODE: 1659279

| PR64017 | 45 026 KM | 30.12.2021 Førstegang registrert | Bensin hybrid - Ladbar hybrid |

NBF Tilstandsrapport er utarbeidet av Norges Bilbransjeforbund og Forbrukerrådet.

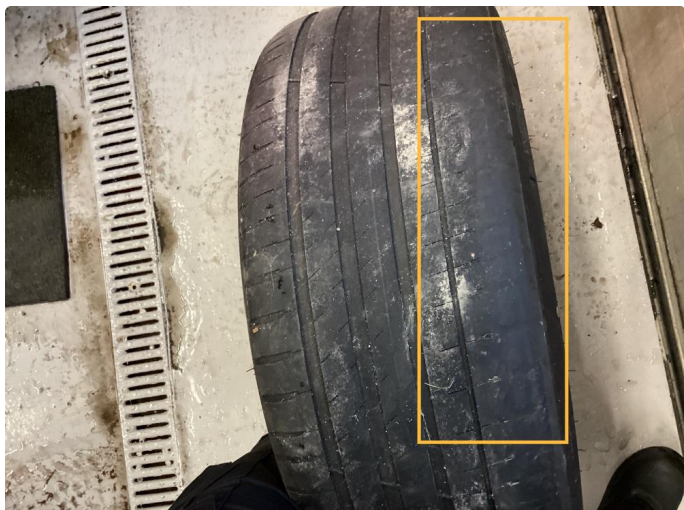
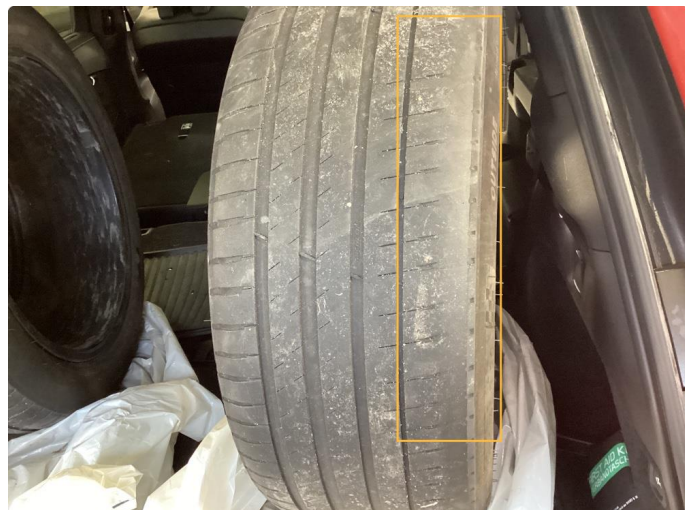
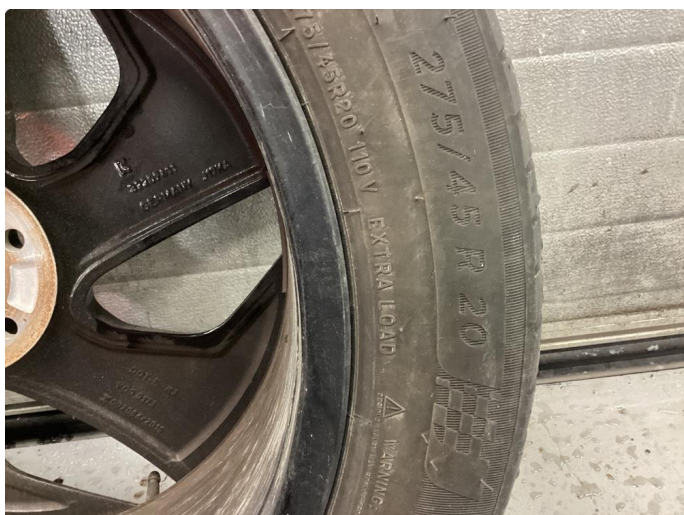
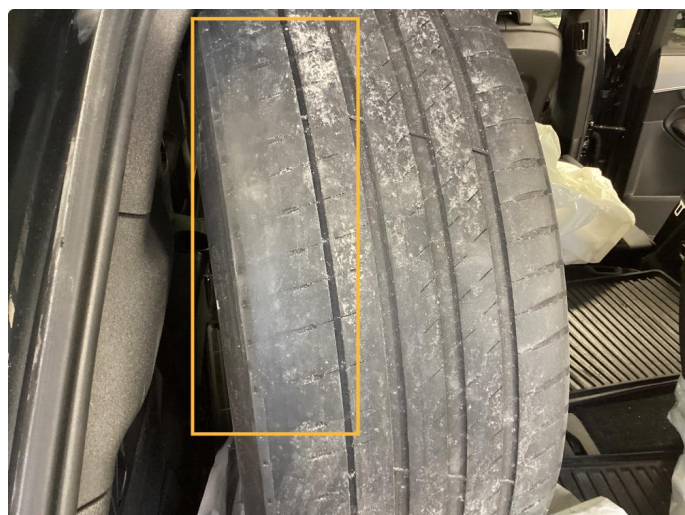
| Punkt | Beskrivelse | Plassering | |
|---|---|---|---|
| 1.2 | Dekk/Felger | skjev slitasje på sommerdekk.OK | |

1.2 Skjev slitasje på sommerdekk.OK

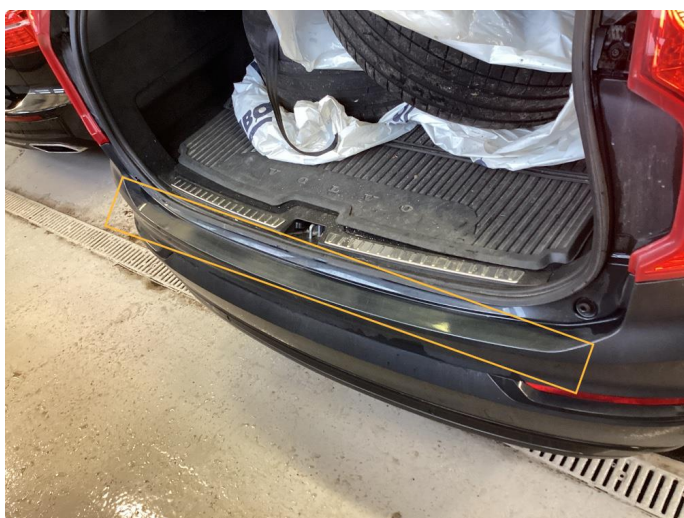
| Punkt | Beskrivelse | Plassering | |
|---|---|---|---|
| 1.3 | Støtfanger | ripe(r). OK | bak |

1.3 Ripe(r). OK

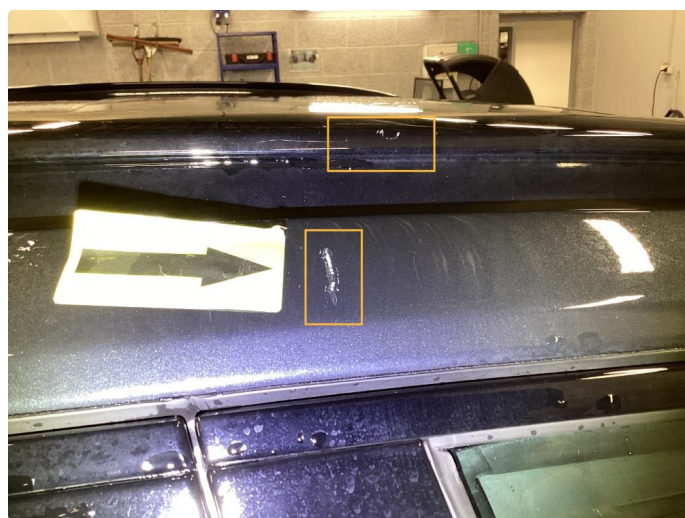
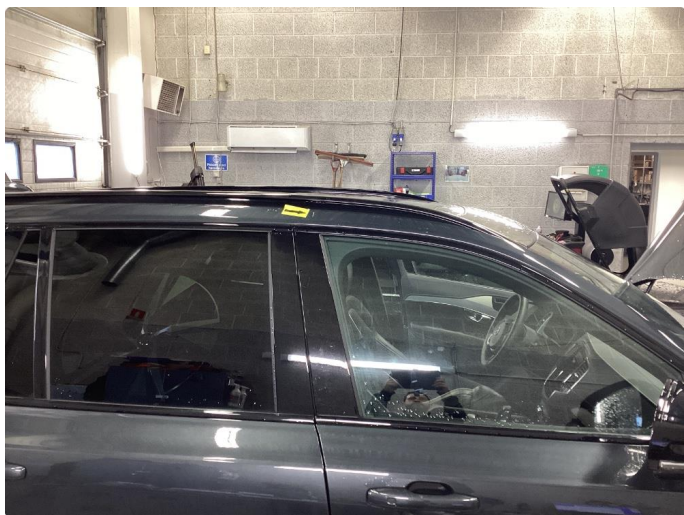
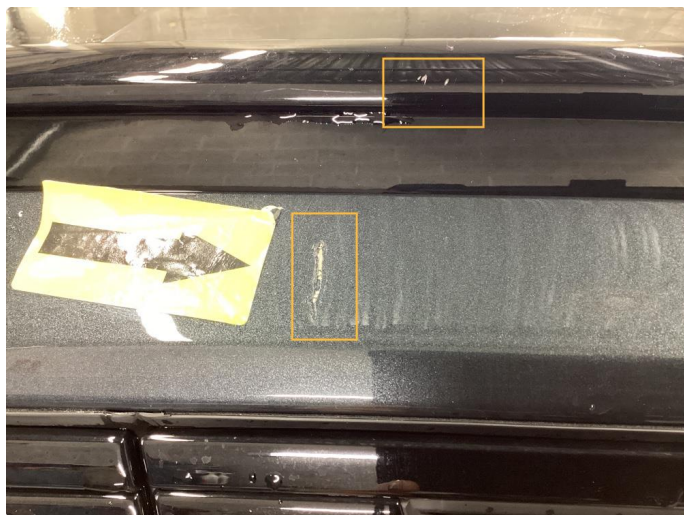
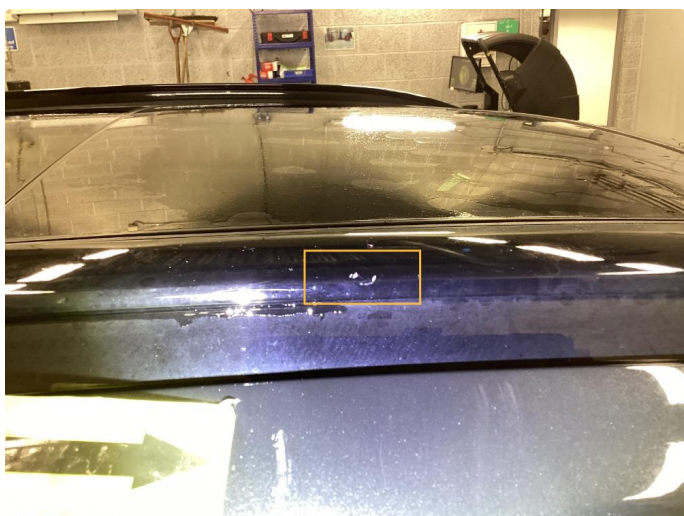
| Punkt | Beskrivelse | Plassering | |
|---|---|---|---|
| 1.4 | Tak | bulk med lakkskade. Jens V. fikse | midten høyre |

1.4 Bulk med lakkskade. Jens V. fikse

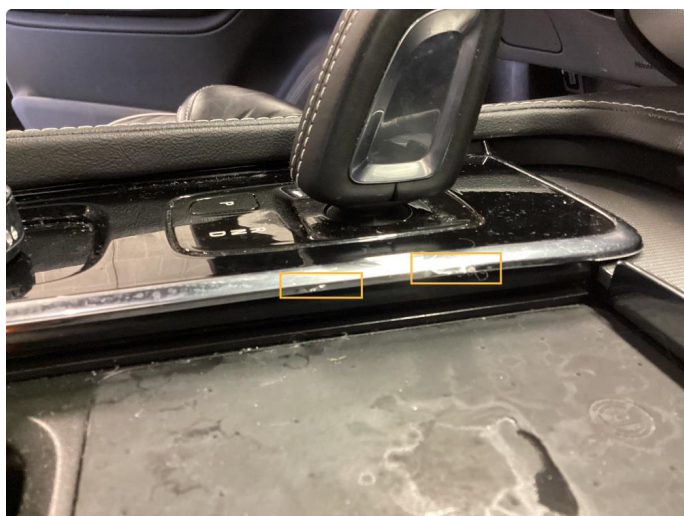
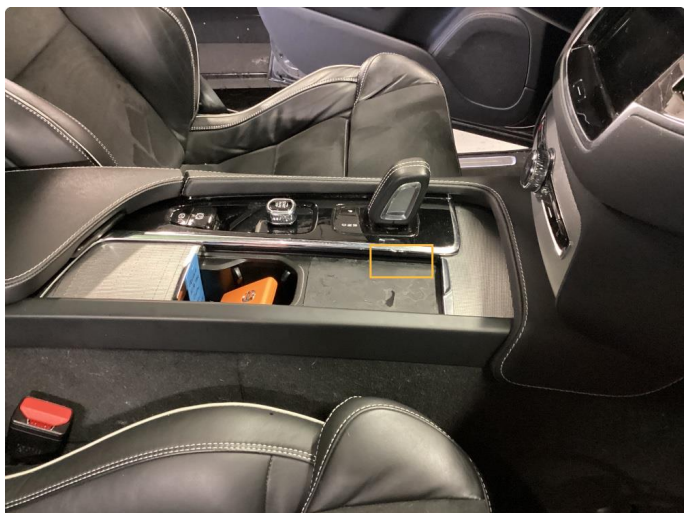
| Punkt | Beskrivelse | Plassering | |
|---|---|---|---|
| 4.1 | Midtkonsoll/midtarmlene | misfarget. OK | |

4.1 Misfarget. OK

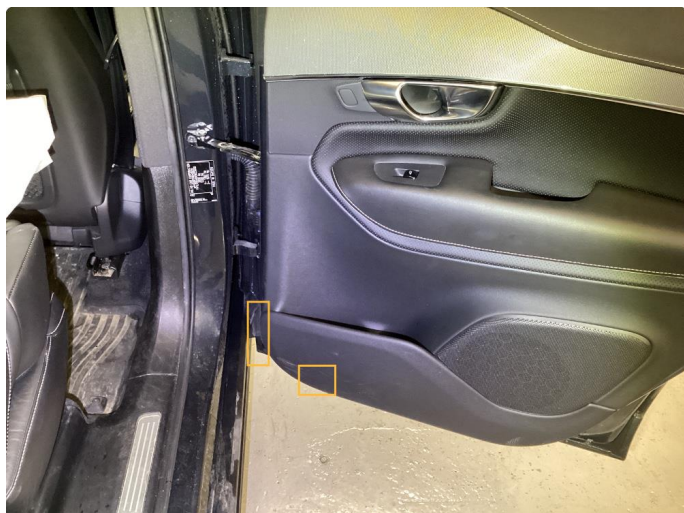
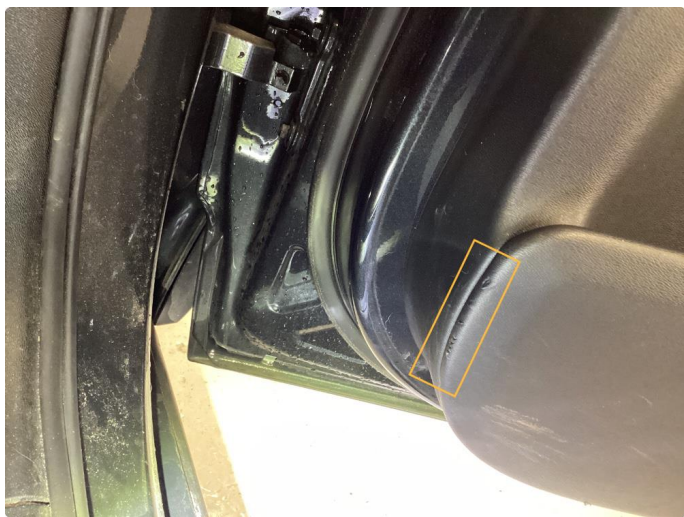
| Punkt | Beskrivelse | Plassering | |
|---|---|---|---|
| 4.2 | Dørtrekk | rift. OK | høyre bak |

4.2 Rift. OK
