**VOLVO XC40 2WD**
**TESTDATO: 09.05.2025**
**KODE: 1709013**

**PR64669**

NBF Tilstandsrapport er utarbeidet av Norges Bilbransjeforbund og Forbrukerrådet.

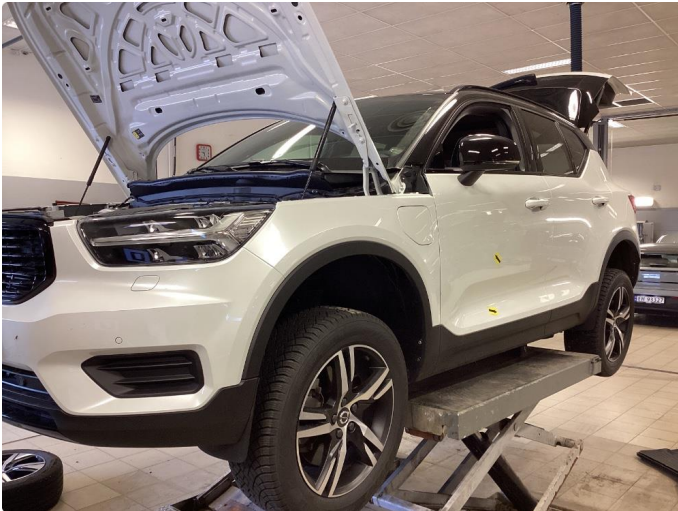
| Punkt | Beskrivelse | Plassering |
|---|---|---|
| 1.1 Dører | ufagmessig utført arbeid. Intakt | venstre foran - venstre bak |

1.1 Ufagmessig utført arbeid. Intakt

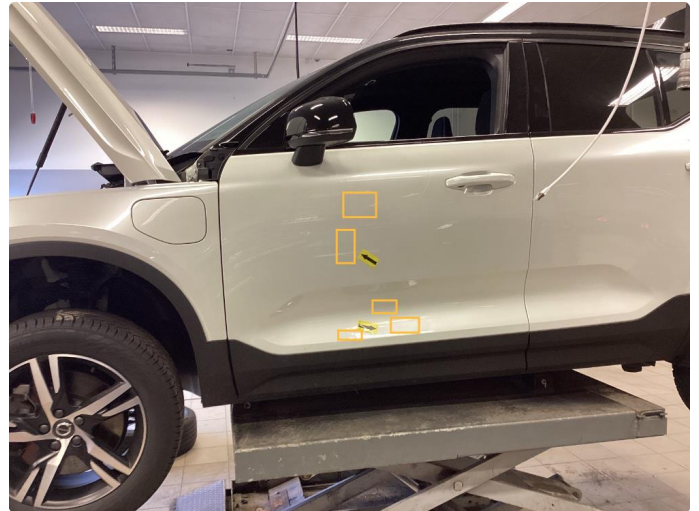
1.1 Ufagmessig utført arbeid. Intakt

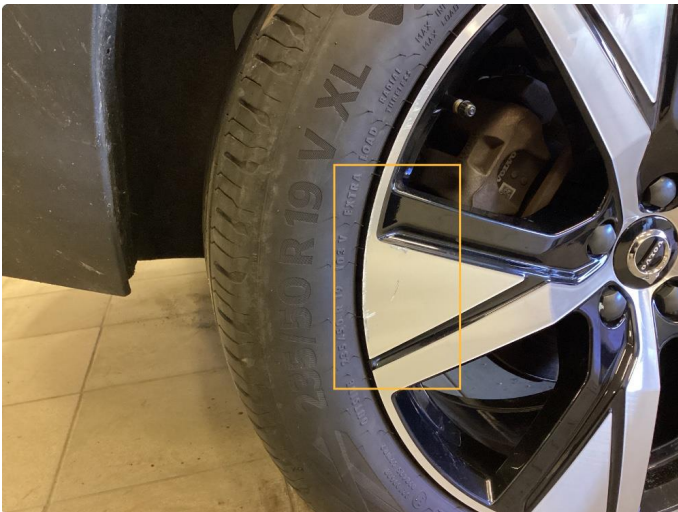
| Punkt | Beskrivelse | Plassering |
|---|---|---|
| 1.3 Dekk/Felger | kantkjørt felg. Bestilt time hos Intakt | høyre bak |

1.3 Kantkjørt felg. Bestilt time hos Intakt

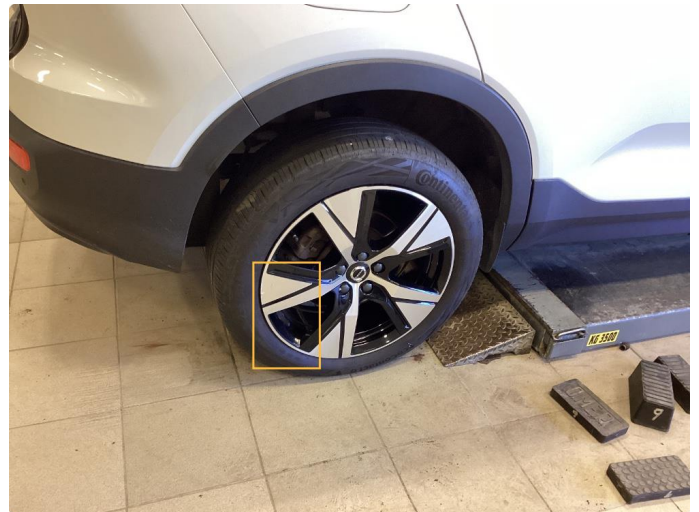
1.3 Kantkjørt felg. Bestilt time hos Intakt
