LEXUS LEXUS NX450H+ 4WD

TESTDATO: 04.12.2025

NBF Tilstandsrapport er utarbeidet av Norges Bilbransjeforbund og Forbrukerrådet.

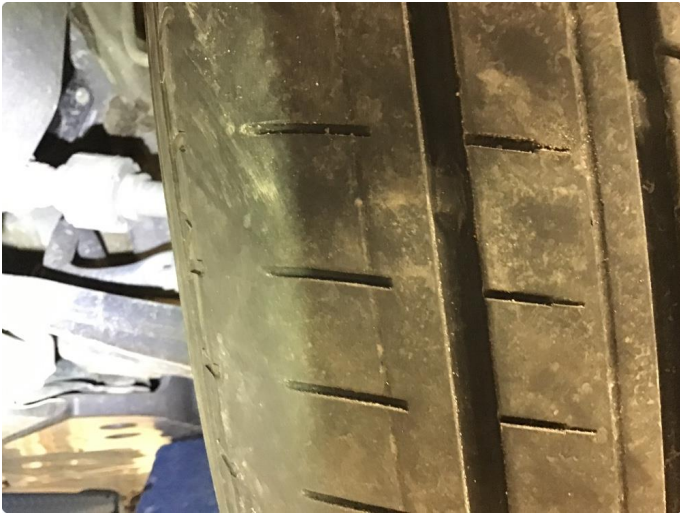
| Punkt | | Beskrivelse | Plassering |
|---|---|---|---|
| 1.2 | Dekk/Felger | 2 nye sommerdekk | |

1.2 2 nye sommerdekk

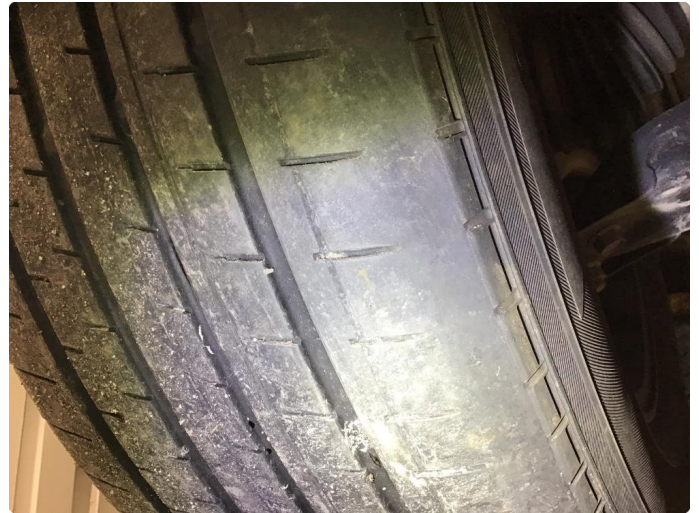
1.2 2 nye sommerdekk
