**TOYOTA TOYOTA RAV4 4WD**
**TESTDATO: 27.01.2026**
**KODE: 1933756**

| <b>ZH54268</b> | <b>114 054 KM</b> | <b>20.09.2018</b><br>Førstegang registrert | <b>Bensin hybrid - Hybrid, ikke ladbar</b> |

NBF Tilstandsrapport er utarbeidet av Norges Bilbransjeforbund og Forbrukerrådet.

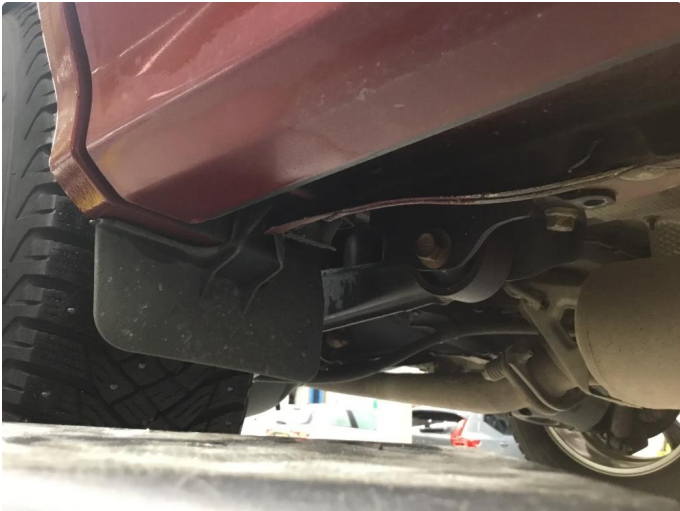
| Punkt | Beskrivelse | Plassering |
|---|---|---|
| 1.1 Under bil | liten skade på løftepunkt. | høyre bak |

1.1 Liten skade på løftepunkt.
