TOYOTA PROACE / V 2WD
TESTDATO: 21.05.2026
KODE: 2029758

CHASSISNR: YARVTZKUZRZ070754	BRUKTIMPORT: Nei
KJØRETØY: Varebil	FRIST FOR PKK: 29.11.2028

NBF Tilstandsrapport er utarbeidet av Norges Bilbransjeforbund og Forbrukerrådet.

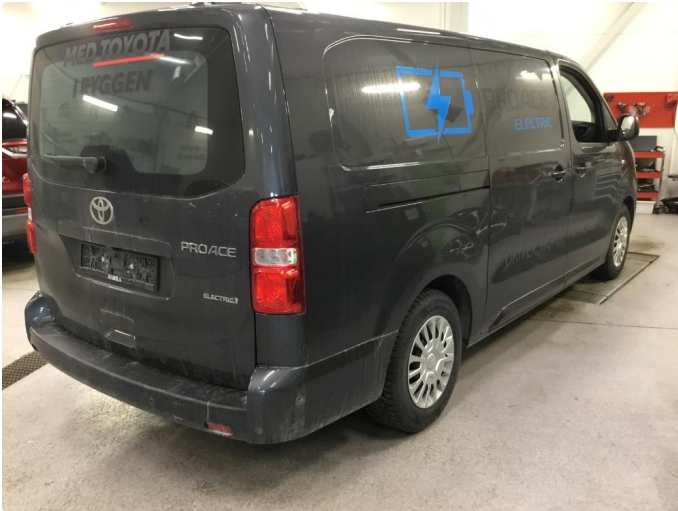
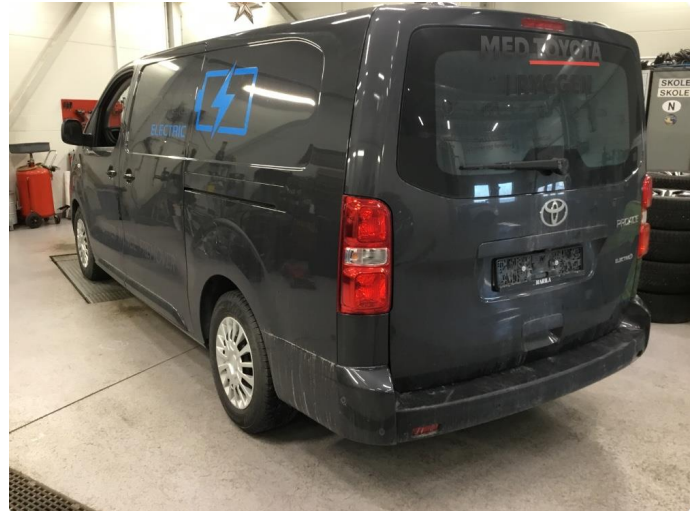
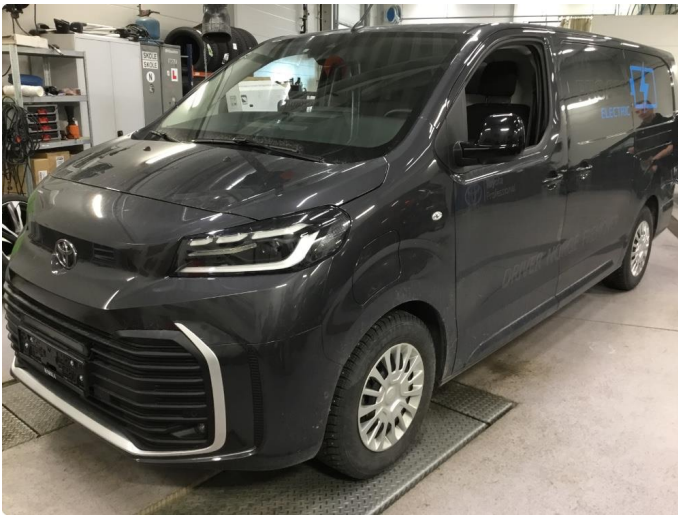
15:23 tor 7. mai
 @ miner.app-moba.com
 Battery certificate
 Date of diagnosis: 07/06/2020 at 15:21 Europa/Paris
 Toyota Certified Plus
 Toyota ProAce (1)
 VIN: YARV7ZKUJZ2070754
 Mileage: 12,841 km
 According to the statement of the person who carried out the diagnosis
 Battery status

98.5%
 State of Health (SOH) (2)
 Remaining usable capacity / Usable capacity when new (2)
 66.98 kWh / 68 kWh
 (2) SOH generated from vehicle own data, as considered for the manufacturer's warranty.

(3) Usual capacity is the battery's actual available capacity. It may differ from the capacity communicated by the manufacturer.
 Manufacturer's warranty
 We invite you to take a look at the warranty conditions for your battery duration, mileage, number of cycles. As an indication, the average warranty observed in Europe for this vehicle is as follows: SOH greater than 75%, for 10 years or 175,000 km.
 Range (4)
 Urban use: 320 - 354 km
 Highway use: 221 - 245 km
 Summer (0): 252 - 278 km
 Winter (0): 185 - 205 km

15:23 tor 7. mai
 @ miner.app-moba.com
 Battery certificate - additional data
 High voltage battery
 Pack voltage: 433.34 V
 Maximum cell voltage difference: 20 mV
 Cell with the highest voltage - voltage: Cell No. 103 - 4.053 V
 Cell with the lowest voltage - voltage: Cell No. 68 - 3.993 V
 Range
 WLTP when new in mixed cycle: 300 km
 Used WLTP in mixed cycle: 280 - 310 km
 Diagnostic conditions
 Diagnostic location: Vadse, Norway
 Outside temperature: 4°C
 Inside temperature may differ from the ambient temperature of the vehicle during diagnosis
 Diagnostic duration: 00:00:31
