HONDA HONDA CR-V / RE5 150 HK MANUELL 4WD

TESTDATO: 03.08.2026

NBF Tilstandsrapport er utarbeidet av Norges Bilbransjeforbund og Forbrukerrådet.

## OPPSUMMERT STATUS PÅ KJØRETØY

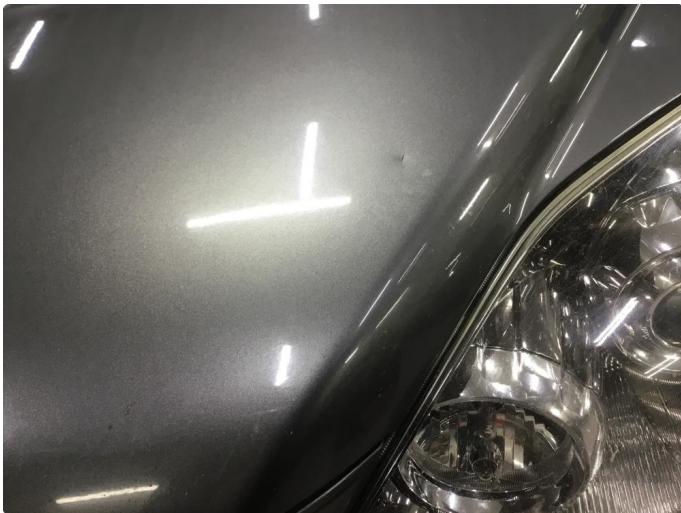
| Punkt | Beskrivelse | Plassering |
|---|---|---|
| 2.2 Panser | Liten bulk med lakkrype på panser. | |

2.2 Liten bulk med lakkripe på panser.
