**BMW 225E XDRIVE ACTIVE TOURER / U2AT 4WD**
**TESTDATO: 11.09.2026**
**KODE: 2115809**

**VJ32730**

NBF Tilstandsrapport er utarbeidet av Norges Bilbransjeforbund og Forbrukerrådet.

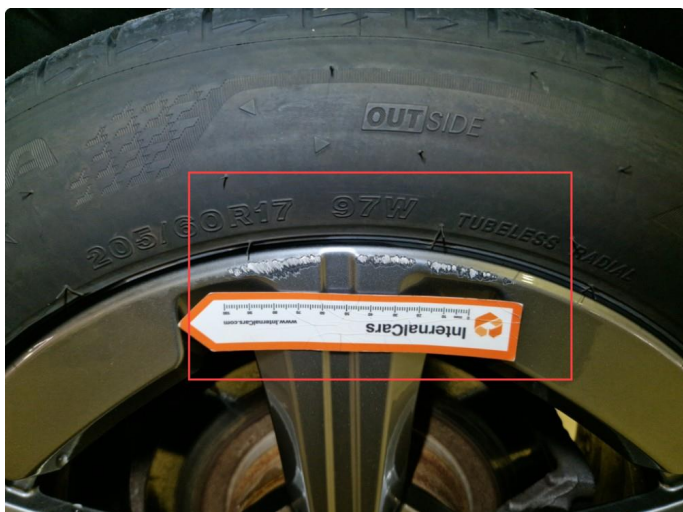
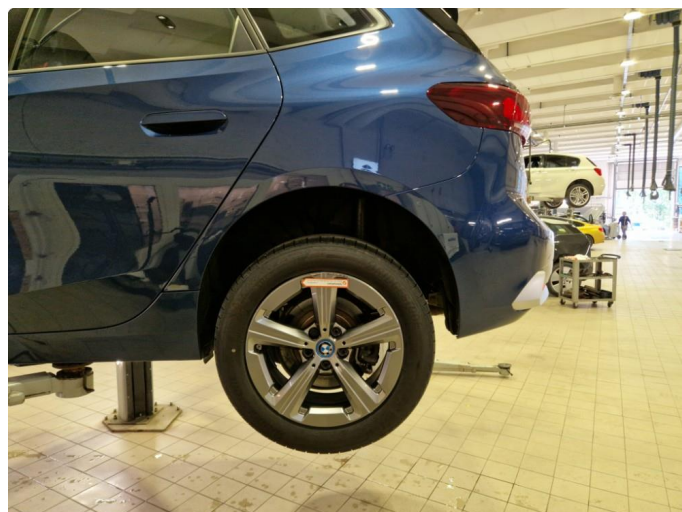
| Punkt | Beskrivelse | Plassering |
|---|---|---|
| 1.1 Dekk/Felger | Noen bruksmerker på 1 sommerfelg. | venstre bak |

1.1 Noen bruksmerker på 1 sommerfelg.

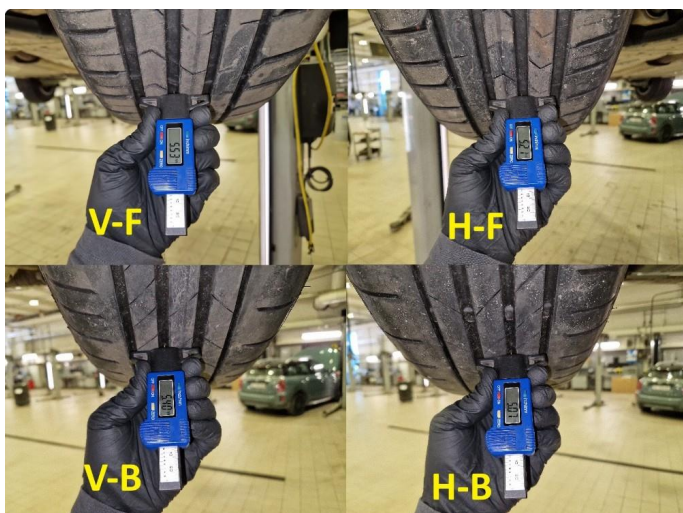
| Punkt | Beskrivelse | Plassering |
|---|---|---|
| 1.2 Dekk/Felger | Dekkdybdemåling sommerdekk utført 20.07.2026 på km : 64.029. | |

1.2 Dekkdybdmåling sommerdekk utført 20.07.2026 på km : 64.029.

| | VENSTRE FORAN | HØYRE FORAN | VENSTRE BAK | HØYRE BAK |
|---|---|---|---|---|
| MØNSTERDYBDE SOMMERDEKK (MM) | 5,5 | 5,2 | 5,4 | 5 |

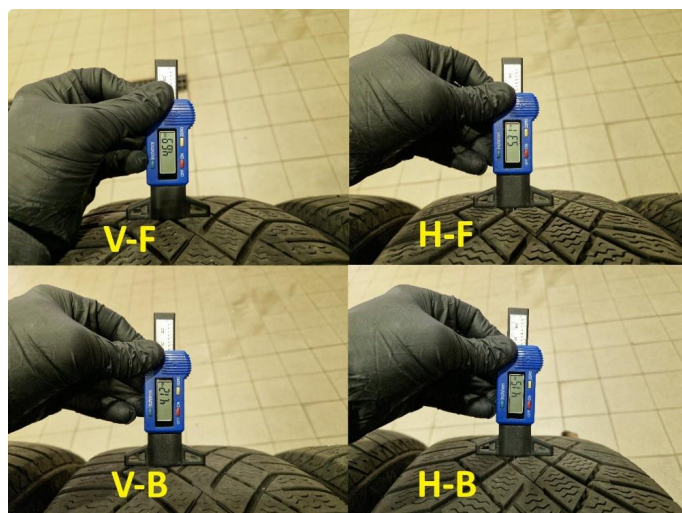
| Punkt | Beskrivelse | Plassering |
|---|---|---|
| 1.3 Dekk/Felger | Dekkdybdemåling vinterdekk utført 20.07.2026 på km : 64.029. Nye dekk påsatt etter takst. | |

1.3 Dekkdybdmåling vinterdekk utført 20.07.2026 på km : 64.029. Nye dekk påsatt etter takst.

| | VENSTRE FORAN | HØYRE FORAN | VENSTRE BAK | HØYRE BAK |
|---|---|---|---|---|
| MØNSTERDYBDE VINTERDEKK (MM) | 8,5 | 8,5 | 8,5 | 8,5 |

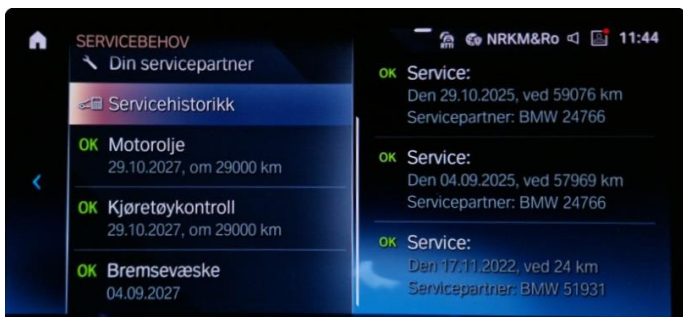
| Punkt | Beskrivelse | Plassering |
|---|---|---|
| 2.1 Service | Neste service 29.10.2027 / 29.000 km. | |

2.1 Neste service 29.10.2027 / 29.000 km.

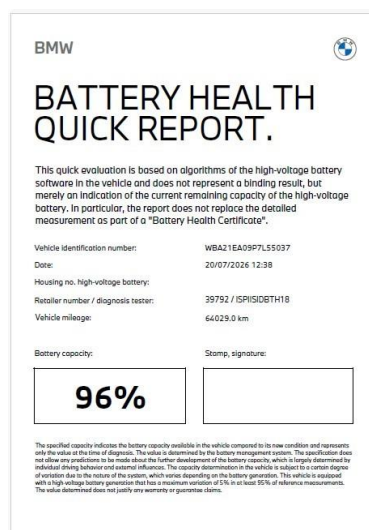
| Punkt | Beskrivelse | Plassering |
|---|---|---|
| 3.1 Opplysninger | Test HV- Battery Condition OK, 96 %. | |

3.1 Test HV- Battery Condition OK, 96 %.
