BMW X1 XDRIVE18D 150 HK AUTOMAT 4WD
TESTDATO: 22.05.2024
KODE: 1418014

NBF Tilstandsrapport er utarbeidet av Norges Bilbransjeforbund og Forbrukerrådet.

OPPSUMMERT STATUS PÅ KJØRETØY

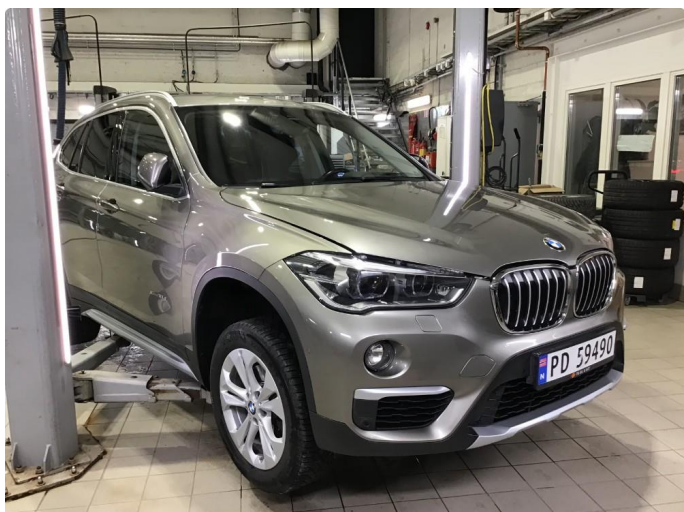
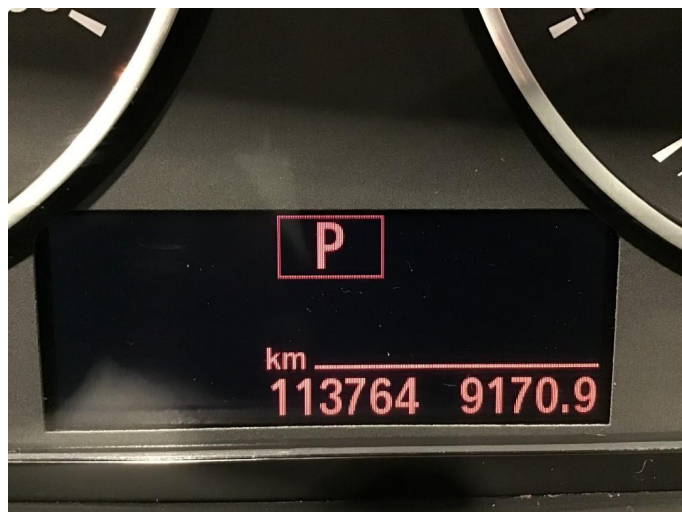
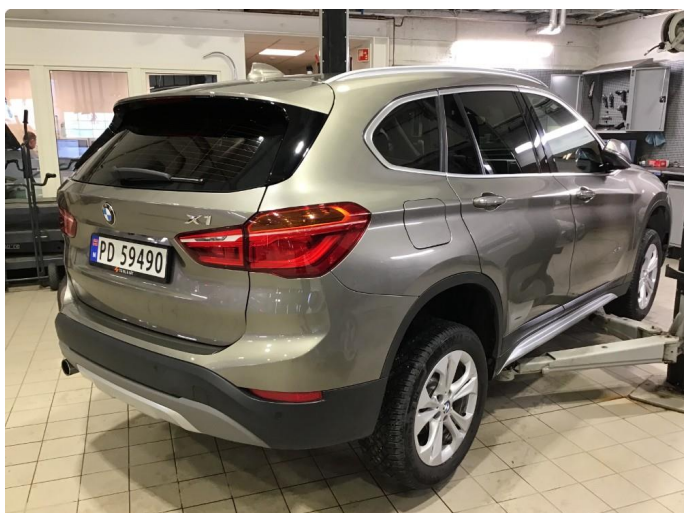
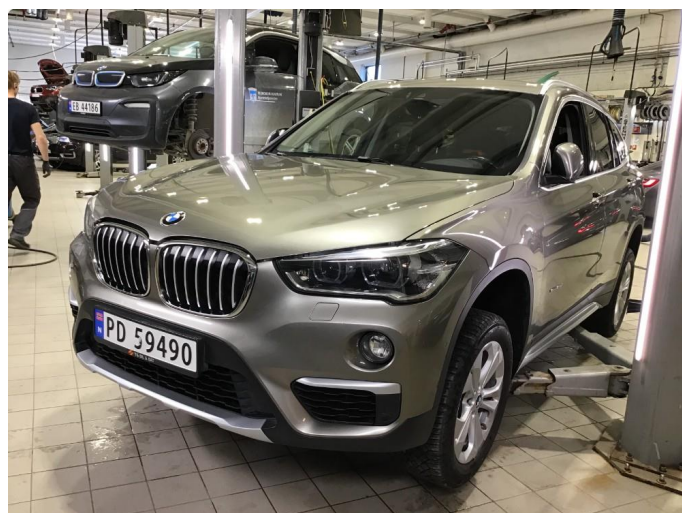
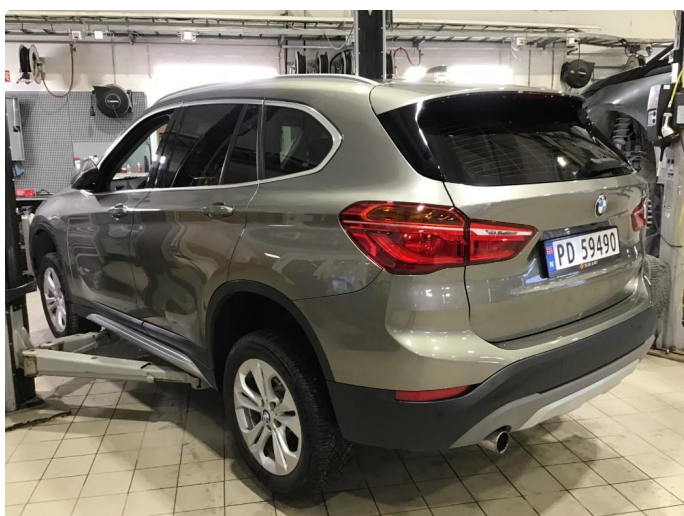
1.1 Oversiktsbilder av bilen.

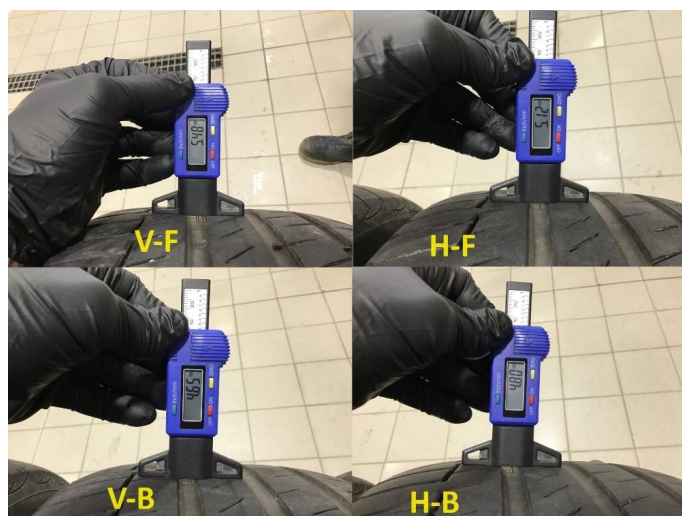
1.2 Mønsterdybde sommerdekk målt ved takst 09.04.24, 113.764km.

VENSTRE FORAN	HØYRE FORAN	VENSTRE BAK	HØYRE BAK
MØNSTERDYBDE SOMMERDEKK (MM)	5,5	5,1	4,6	4,8
MØNSTERDYBDE VINTERDEKK (MM)	6,6	7,2	6,2	7,3
BREMSEKLOSSER (MM)	10	10	10	10

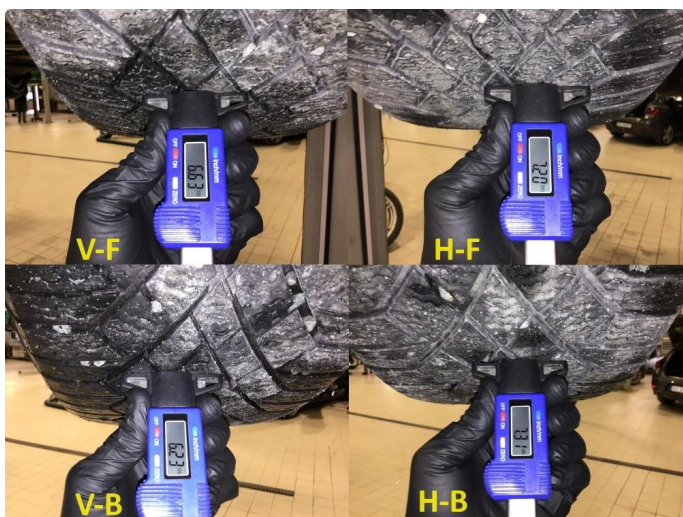
1.3 Mønsterdybde vinterdekk målt ved takst
09.04.24, 113.764km.

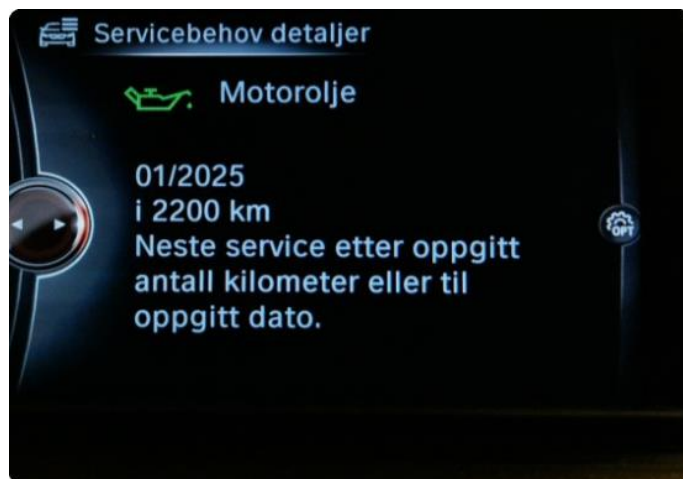
2.1 Neste service 01.2025/4.400km. Bilen har en aktiv serviceavtale til bilen er 10år eller har gått 150.000km, hva som først inntreffer.

Beskrivning	Utført av	Avvikning fra	Tidslangd	Körsträcka	Detaljer	Relaterat innehåll
Service Inklusiv - 10 år / 150.000 km	AG	2023-jan-16	upp till 2027-mar-13	upp till 150000 km	⏪	Paket
