BMW IX XDRIVE50 4WD

TESTDATO: 17.07.2025

CHASSISNR: WBY21CF05PCM22108

## OPPSUMMERT STATUS PÅ KJØRETØY

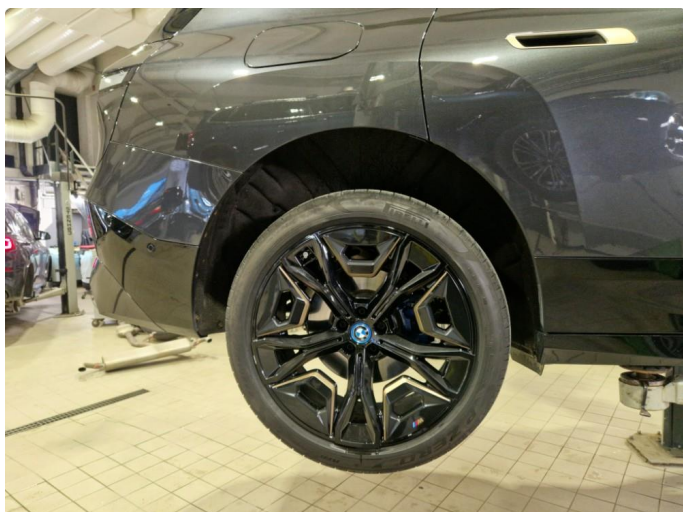
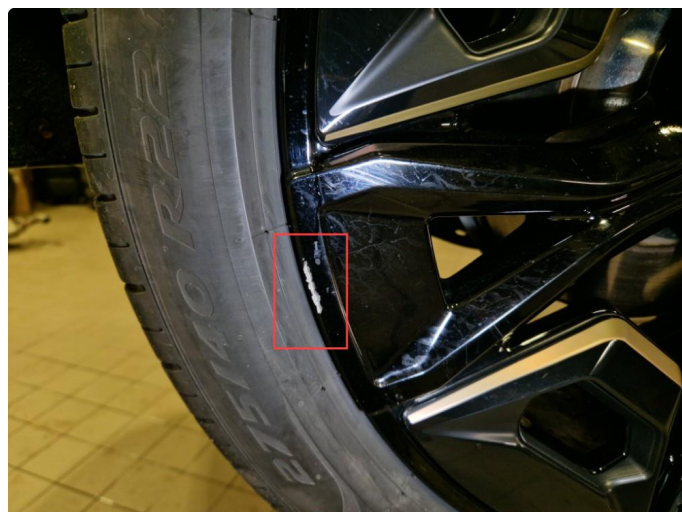
| Punkt | Beskrivelse | Plassering |
|---|---|---|
| 1.1 Dekk/Felger | Noe sår sommerfelg h-bak . | høyre bak |

1.1 Noe sår sommerfelg h-bak .

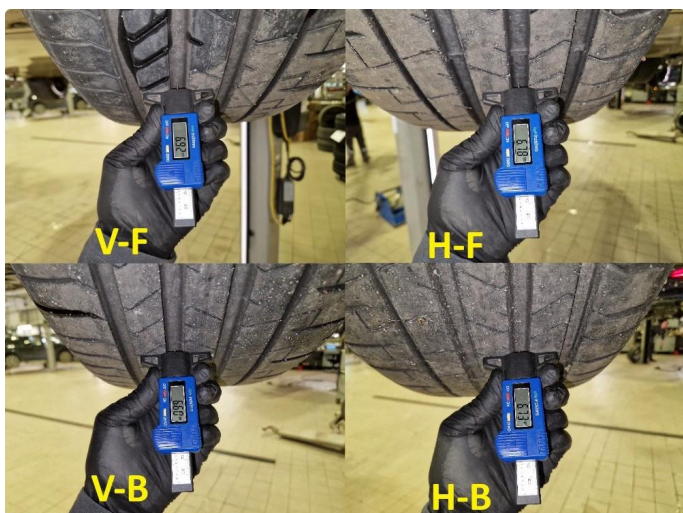
| Punkt | Beskrivelse | Plassering |
|---|---|---|
| 1.2 Dekk/Felger | Dekkdybdemåling sommerdekk utført 10.06.2025 på km : 10903 | |

1.2 Dekkdybdemåling sommerdekk utført 10.06.2025 på km : 10903

| MØNSTERDYBDE SOMMERDEKK (MM) | 6,9 | 6,8 | 6,6 | 6,7 |

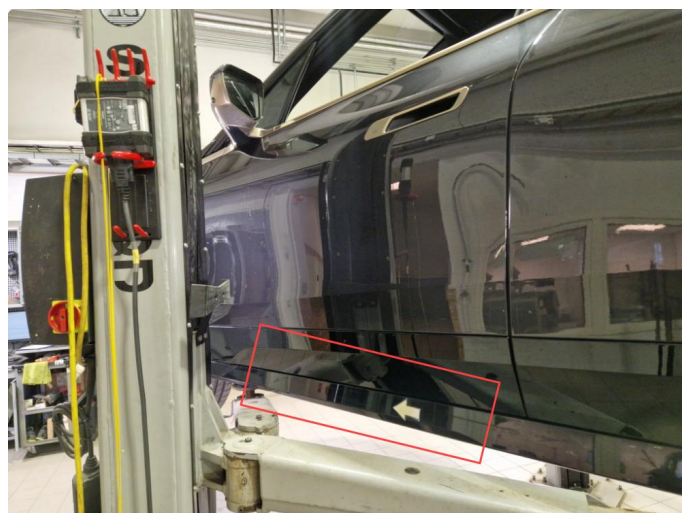
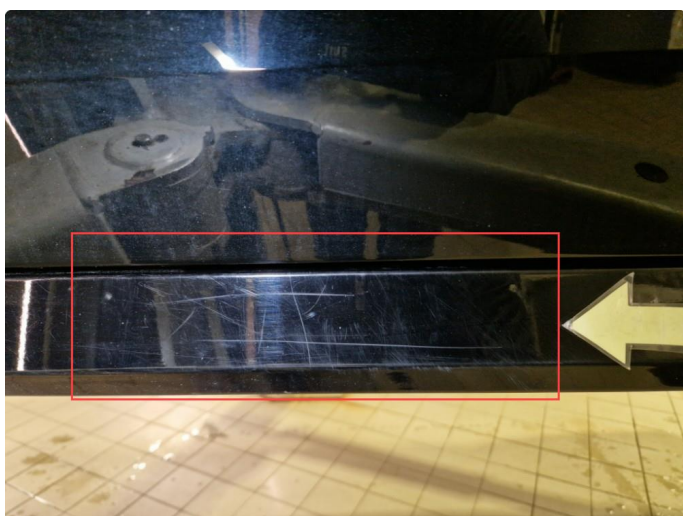
| Punkt | Beskrivelse | Plassering |
|---|---|---|
| 1.3 Kanal | Noe riper kanalskjørt v-side . | venstre |

1.3 Noe riper kanalskjørt v-side .

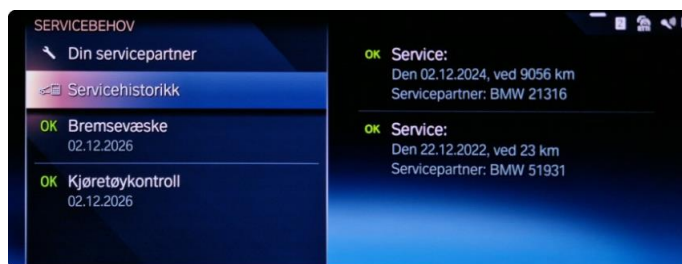
| Punkt | Beskrivelse | Plassering |
|---|---|---|
| 2.1 Service | Neste service 02.12.2026 . | |

2.1 Neste service 02.12.2026 .
