BMW IX3 2WD

TESTDATO: 30.01.2026

CHASSISNR: WBY41DU05NS580744

NBF Tilstandsrapport er utarbeidet av Norges Bilbransjeforbund og Forbrukerrådet.

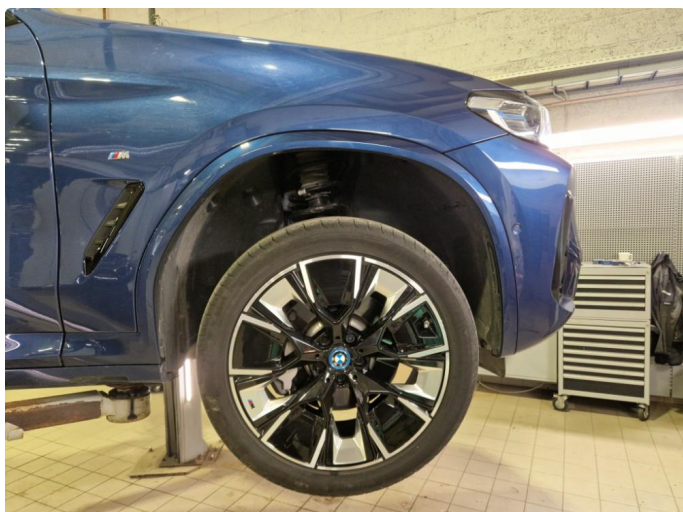
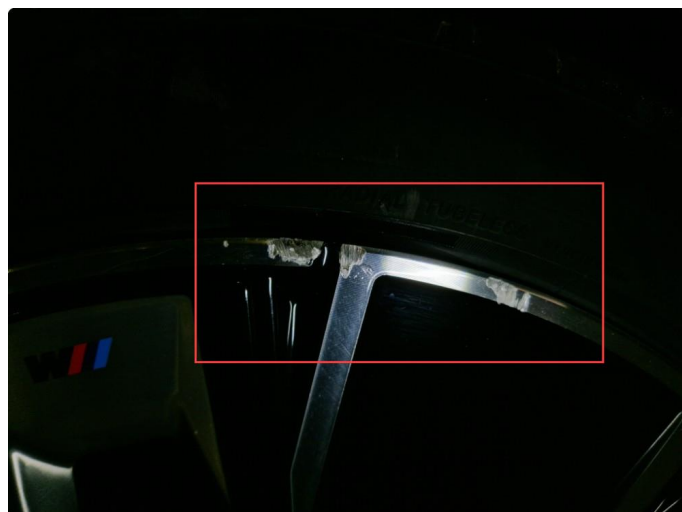
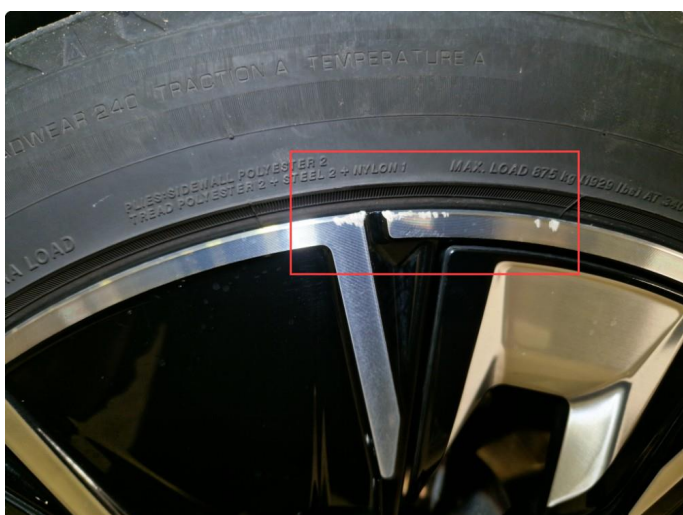
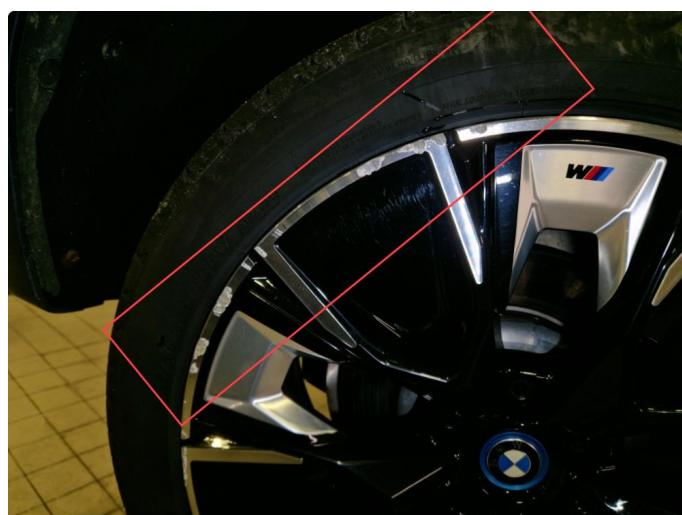
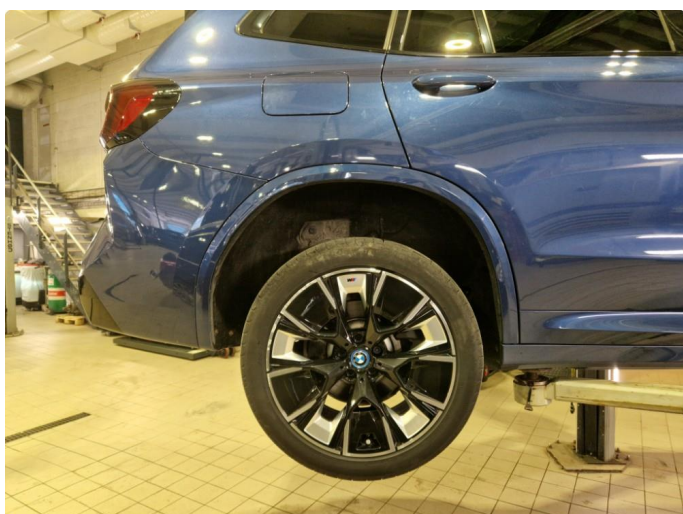
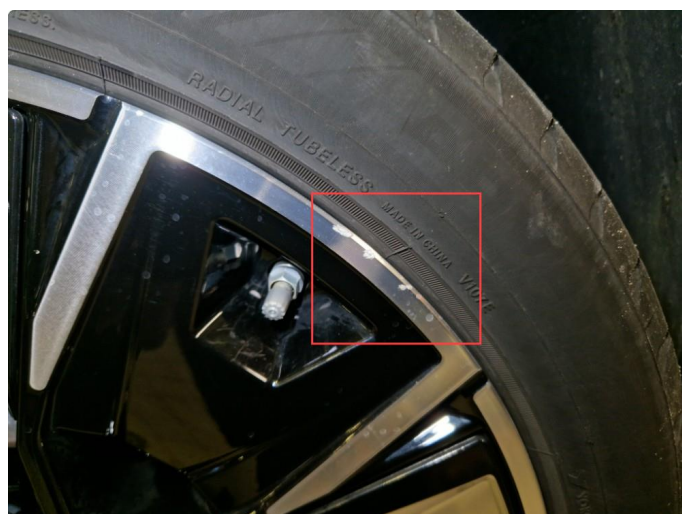
| Punkt | Beskrivelse | Plassering |
|---|---|---|
| 1.1 Dekk/Felger | Noen bruksmerker på sommerfelg h-fram + h-bak . | høyre foran - høyre bak |

1.1 Noen bruksmerker på sommerfelg h-fram + h-bak .

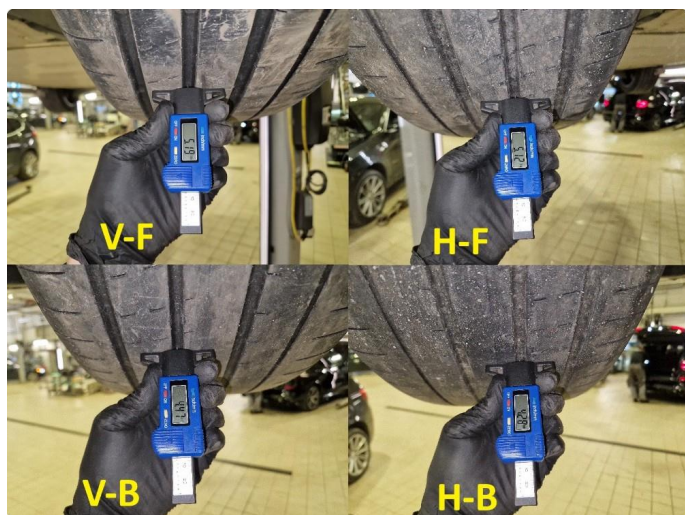
1.2 Dekkdybdemåling sommerdekk utført  
04.07.2025 på km : 41616

| | VENSTRE FORAN | HØYRE FORAN | VENSTRE BAK | HØYRE BAK |
|---|---|---|---|---|
| MØNSTERDYBDE SOMMERDEKK (MM) | 5,2 | 5,1 | 4,5 | 4,3 |

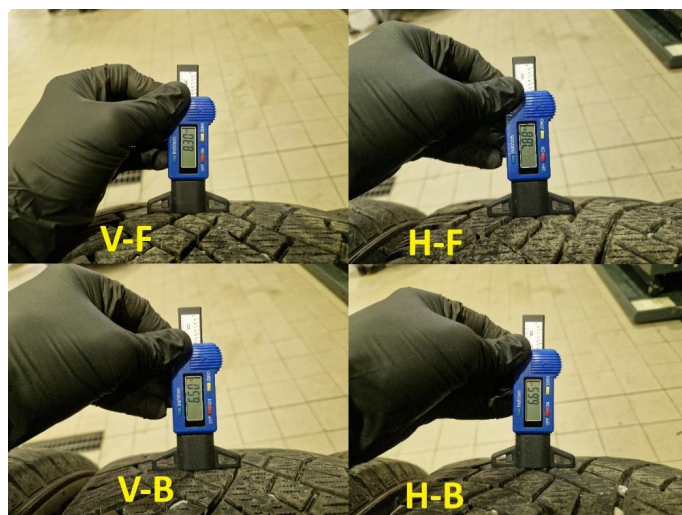
1.3 Dekkdybdemåling vinterdekk utført  
04.07.2025 på km : 41616

| | VENSTRE FORAN | HØYRE FORAN | VENSTRE BAK | HØYRE BAK |
|---|---|---|---|---|
| MØNSTERDYBDE VINTERDEKK (MM) | 8,3 | 7,9 | 6,5 | 6,6 |
