**BMW IX XDRIVE50 4WD**
**TESTDATO: 16.06.2025**
**KODE: 1738777**

**ED57850**

NBF Tilstandsrapport er utarbeidet av Norges Bilbransjeforbund og Forbrukerrådet.

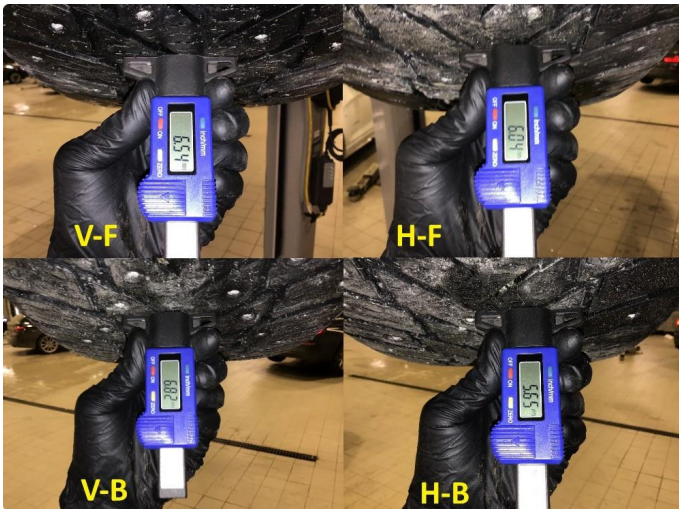
| Punkt | Beskrivelse | Plassering |
|---|---|---|
| 1.1 Dekk/Felger | Mønsterdybde vinterdekk målt ved takst 28.05.2025. | |

1.1 Mønsterdybde vinterdekk målt ved takst 28.05.2025.

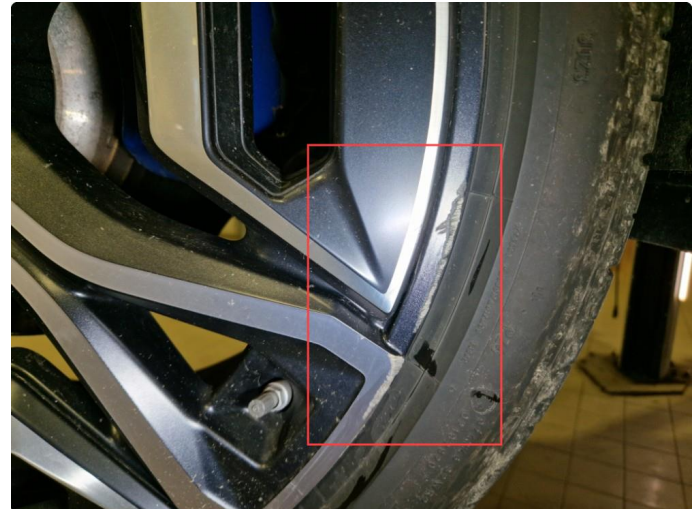
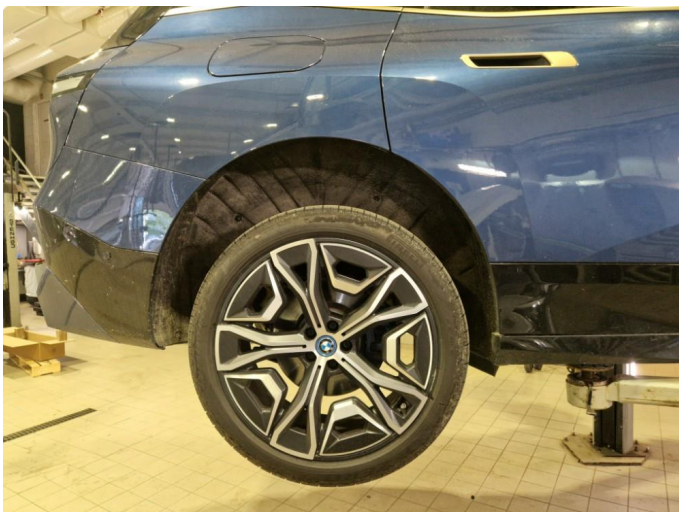
| Punkt | Beskrivelse | Plassering |
|---|---|---|
| 1.2 Dekk/Felger | Noe bruksmerker på 1 sommerfelg. | høyre bak |

1.2 Noe bruksmerker på 1 sommerfelg.

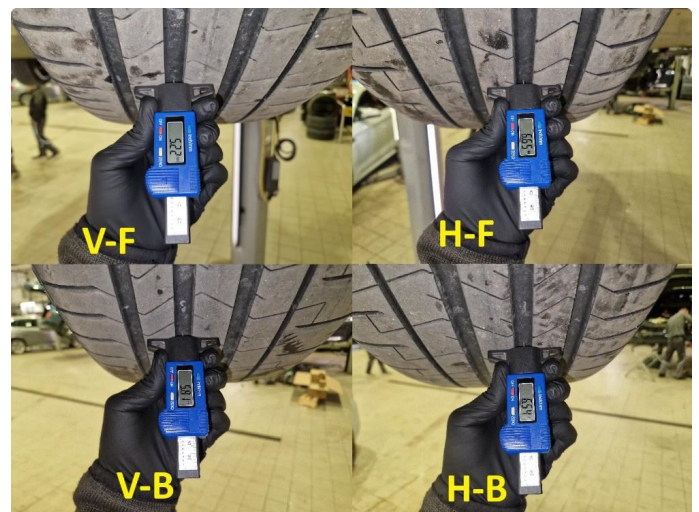
| Punkt | Beskrivelse | Plassering |
|---|---|---|
| 1.3 Dekk/Felger | Mønsterdybde sommerdekk målt ved takst 28.05.2025. | |

1.3 Mønsterdybde sommerdekk målt ved takst 28.05.2025.

| | VENSTRE FORAN | HØYRE FORAN | VENSTRE BAK | HØYRE BAK |
|---|---|---|---|---|
| MØNSTERDYBDE SOMMERDEKK (MM) | 5,2 | 6,6 | 5,8 | 6,5 |

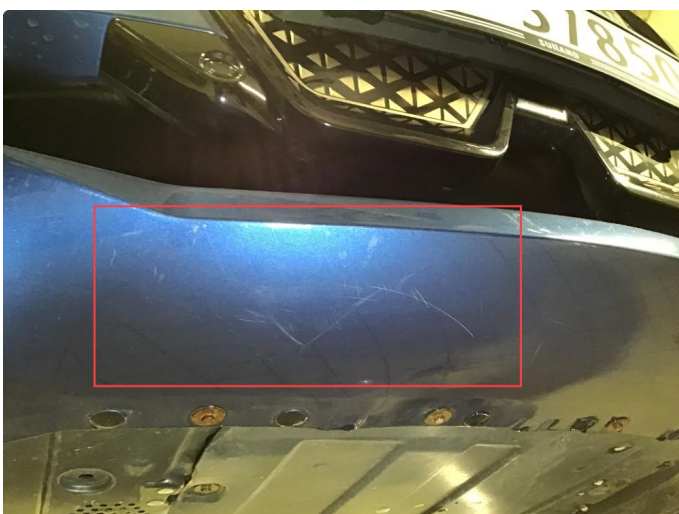
| Punkt | Beskrivelse | Plassering |
|---|---|---|
| 1.4 Støtfanger | Noe skrubbermerker underkant fremfanger, regnes som normal bruksslitasje. | foran - nede |

1.4 Noe skrubbermerker underkant fremfanger, regnes som normal bruksslitasje.

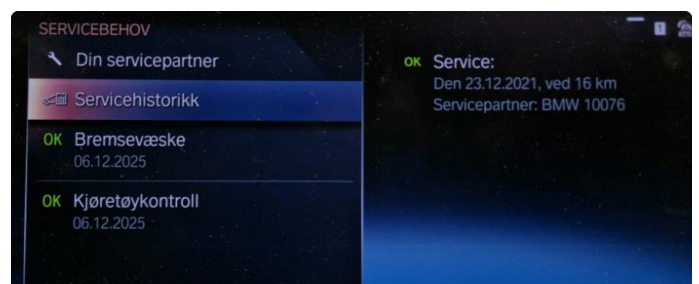
| Punkt | Beskrivelse | Plassering |
|---|---|---|
| 2.1 Service | Neste service 06.12.2025. Bilen har en aktiv serviceavtale til bilen er 4 år. | |

2.1 Neste service 06.12.2025. Bilen har en aktiv serviceavtale til bilen er 4 år.
