**MINI COUNTRYMAN COOPER SE ALL4 4WD**
**TESTDATO: 16.08.2024**
**KODE: 1482313**

<b>VJ30839</b>	<b>24 586 KM</b>	<b>22.08.2022</b> Førstegang registrert	<b>Bensin hybrid</b> - Ladbar hybrid
----------------	------------------	--	---

NBF Tilstandsrapport er utarbeidet av Norges Bilbransjeforbund og Forbrukerrådet.

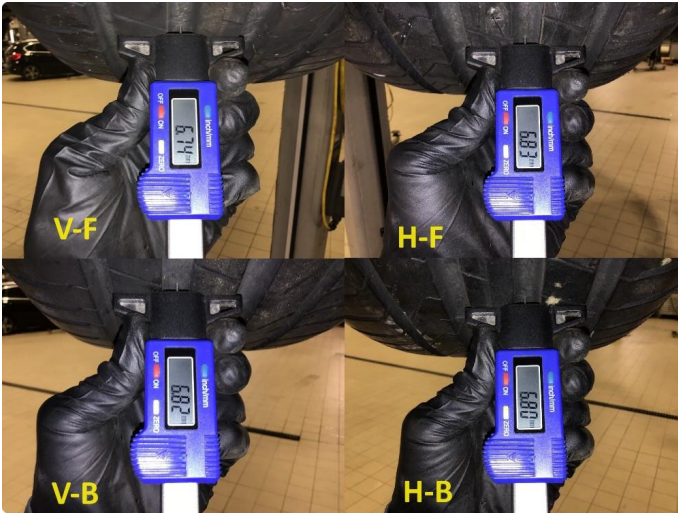
1.1 Mønsterdybde sommerdekk målt ved takst 10.07.2024, 24.586km.

VENSTRE FORAN	HØYRE FORAN	VENSTRE BAK	HØYRE BAK
MØNSTERDYBDE SOMMERDEKK (MM)	6,7	6,8	6,8	6,8
MØNSTERDYBDE VINTERDEKK (MM)	6,6	6,2	7,3	6,8
BREMSEKLOSSER (MM)	8	8	10	10

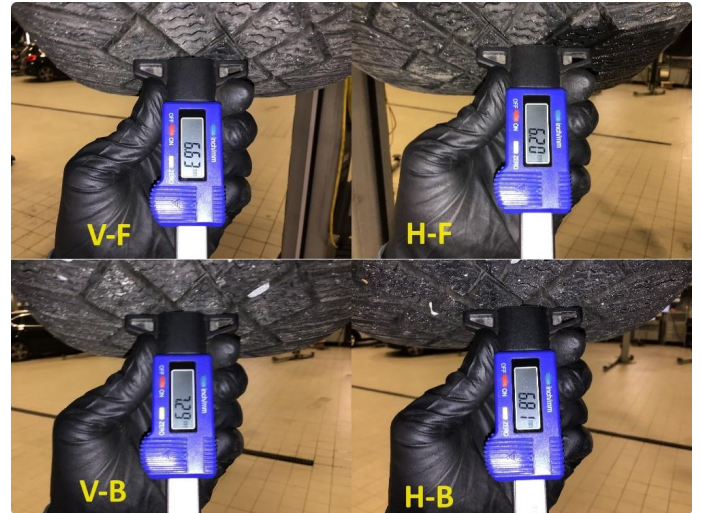
1.2 Mønsterdybde vinterdekk målt ved takst 10.07.2024, 24.586km.

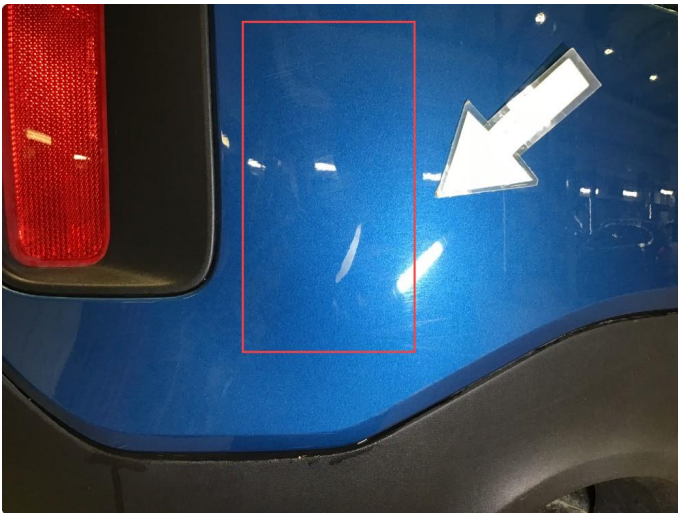
Punkt	Beskrivelse	Plassering
<b>1. EKSTERIØR</b>		
1.1 Dekk/Felger	Mønsterdybde sommerdekk målt ved takst 10.07.2024, 24.586km.	
1.2 Dekk/Felger	Mønsterdybde vinterdekk målt ved takst 10.07.2024, 24.586km.	
1.3 Støtfanger	ripe(r)	venstre - bak
<b>2. MOTOR</b>		
2.1 Service	Neste service 07/2025. Bil har en aktive serviceavtale til bilen er 3år eller har gått 40.000km, hva som først inntreffer.	
2.2 Service	Neste PKK-kontroll: 22.08.2026.

1.3 Ripe(r)

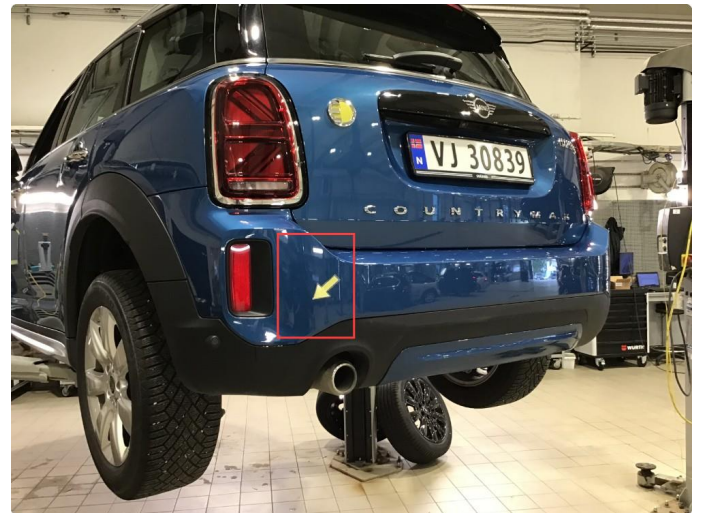
1.3 Ripe(r)

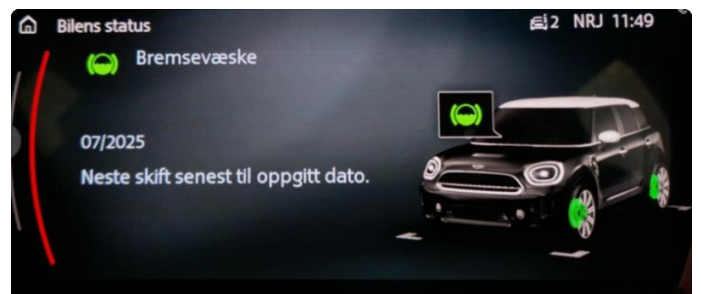
Beskrivning	Utført av	Avrøking fra	Tidslængd	Kørstrækka	Detaljer	Relaterat innehåll
Service Inclusive - 3 år / 40.000 km	AG	2022-aug-22	upp till 2025-aug-21	upp till 40000 km	⌵	Paket

2.1 Neste service 07/2025. Bil har en aktive serviceavtale til bilen er 3år eller har gått 40.000km, hva som først inntreffer.
