BMW X1 4X4
TESTDATO: 02.01.2024
KODE: 1315211

VJ29247	39 475 KM	28.03.2022 Førstegang registrert	Bensin/ Batteri
----------------	------------------	--	----------------------------

NBF Tilstandsrapport er utarbeidet av Norges Bilbransjeforbund og Forbrukerrådet.

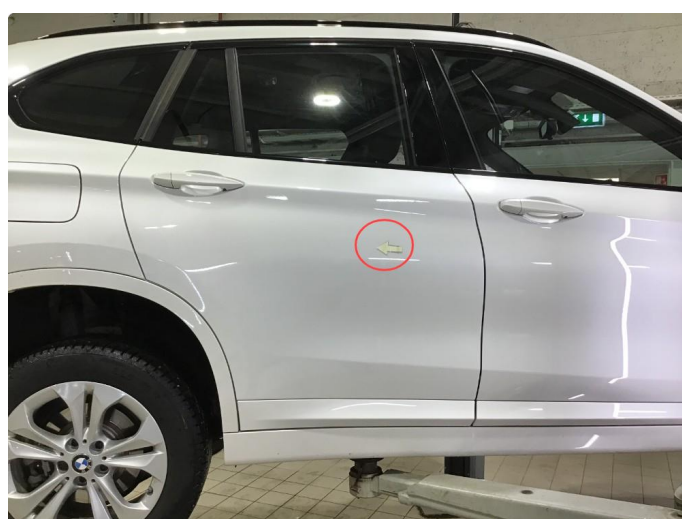
1.2 Liten p-bulk h-bakdør, regnes som normal bruksslitasje.

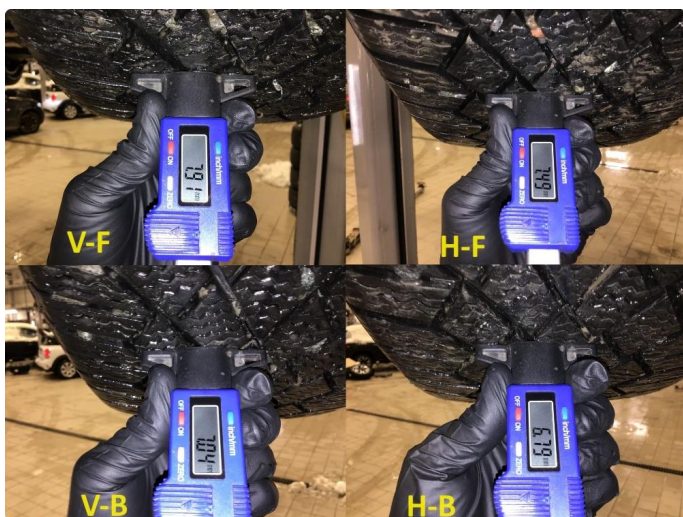
1.3 Mønsterdybde vinterdekk målt ved takst
13.12.23, 39.475km.

VENSTRE FORAN	HØYRE FORAN	VENSTRE BAK	HØYRE BAK
MØNSTERDYBDE SOMMERDEKK (MM)	Selges uten dette dekksett			
MØNSTERDYBDE VINTERDEKK (MM)	7,9	7,5	7	6,8
BREMSEKLOSSER (MM)	10	10	10	10

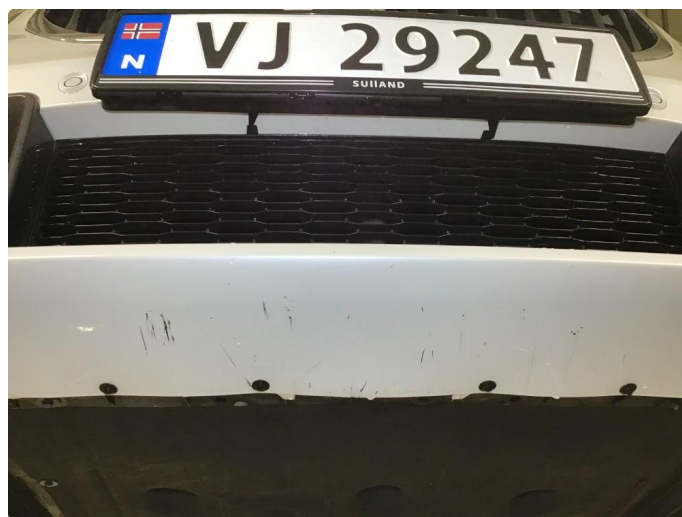
1.5 Noen skrubbermerker underkant fremfanger, regnes som normal bruksslitasje.

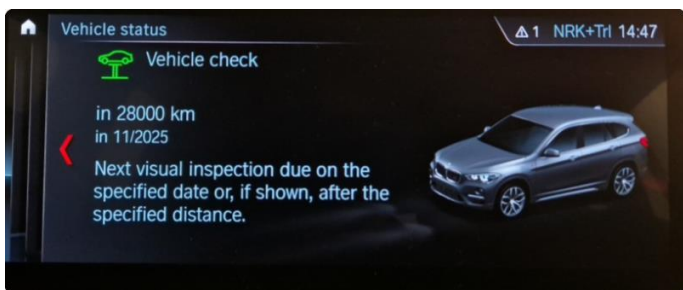
2.1 Neste service 11.2025/28.000km. Bilen har en aktiv serviceavtale til bilen er 3år eller har gått 60.000km, hva som først inntreffer.

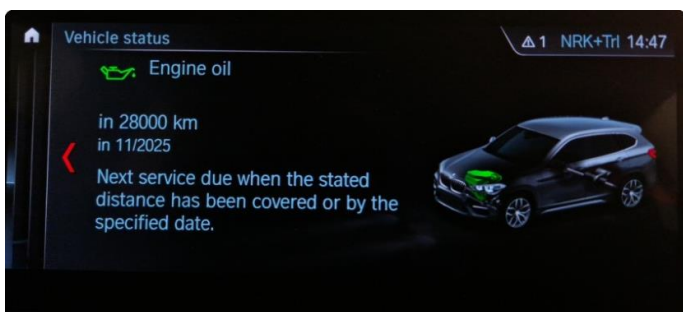
2.1 Neste service 11.2025/28.000km. Bilen har en aktiv serviceavtale til bilen er 3år eller har gått 60.000km, hva som først inntreffer.
