**BMW IX3 2WD**
**TESTDATO: 10.07.2024**
**KODE: 1458692**

NBF Tilstandsrapport er utarbeidet av Norges Bilbransjeforbund og Forbrukerrådet.

**OPPSUMMERT STATUS PÅ KJØRETØY**

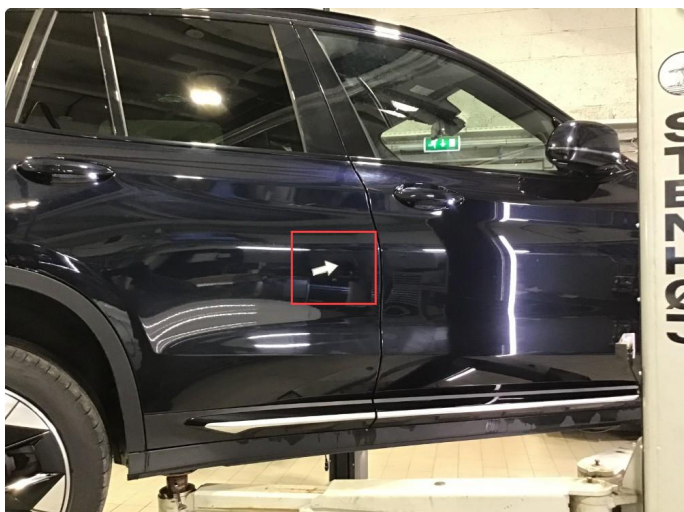
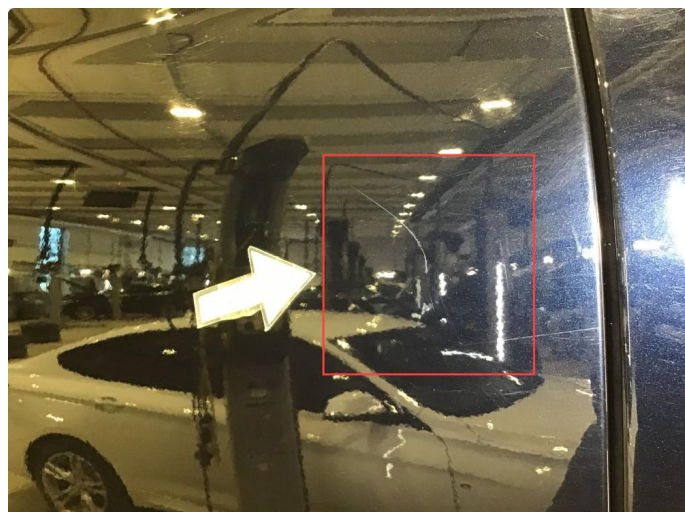
| Punkt | Beskrivelse | Plassering |
|---|---|---|
| 1.1 Dører | Noen riper h-bakdør , kan poleres bort. | bak |

1.1 Noen riper h-bakdør , kan poleres bort.

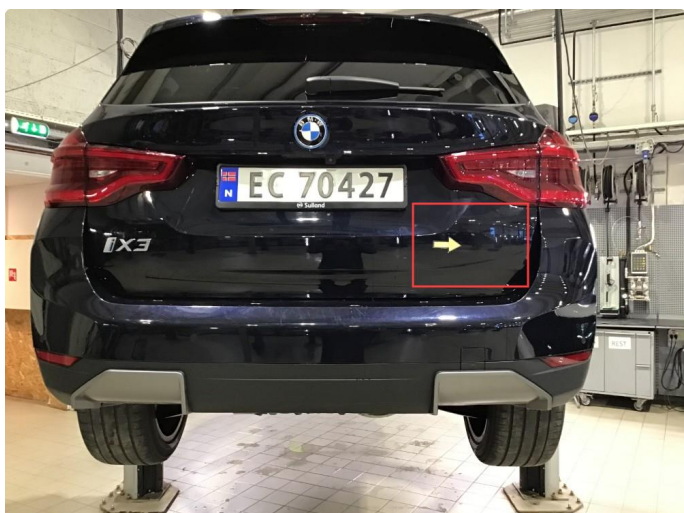
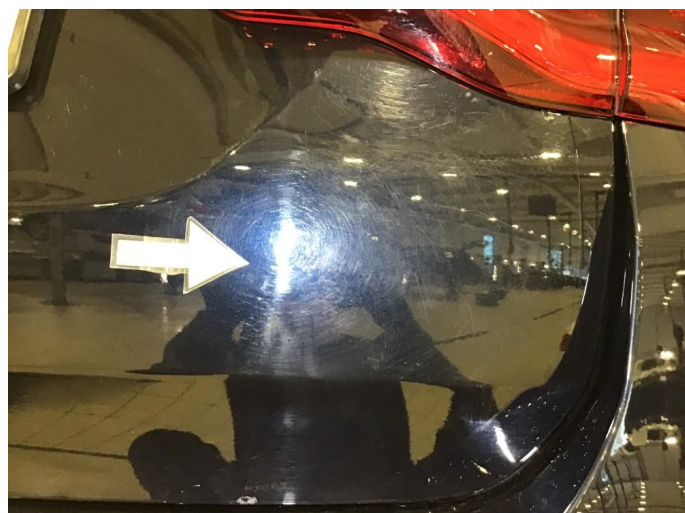
| Punkt | Beskrivelse | Plassering |
|---|---|---|
| 1.2 Bakluke | Noen riper h-side bakluke , kan poleres bort. | bak |

1.2 Noen riper h-side bakluke , kan poleres bort.

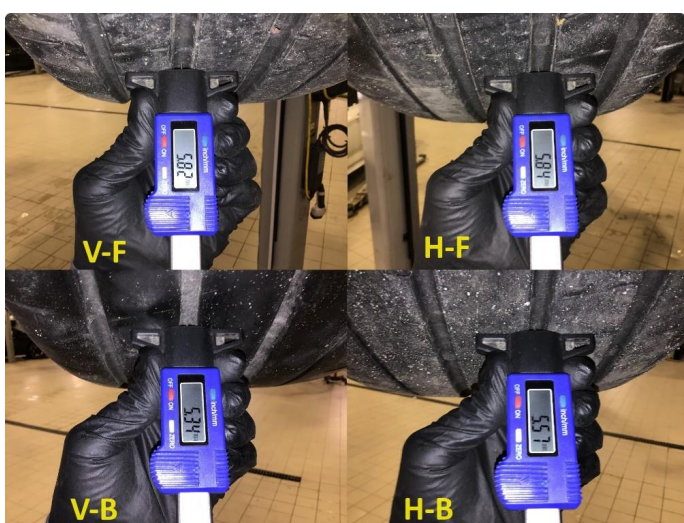
| Punkt | Beskrivelse | Plassering |
|---|---|---|
| 1.3 Dekk/Felger | Dekkmåling sommerdekk, utført 04.06.2024 på km : 46258 . | |

1.3 Dekkmåling sommerdekk, utført 04.06.2024 på km : 46258 .

| | <b>VENSTRE FORAN</b> | <b>HØYRE FORAN</b> | <b>VENSTRE BAK</b> | <b>HØYRE BAK</b> |
|---|---|---|---|---|
| <b>MØNSTERDYBDE SOMMERDEKK (MM)</b> | 5,8 | 5,8 | 5,3 | 5,6 |

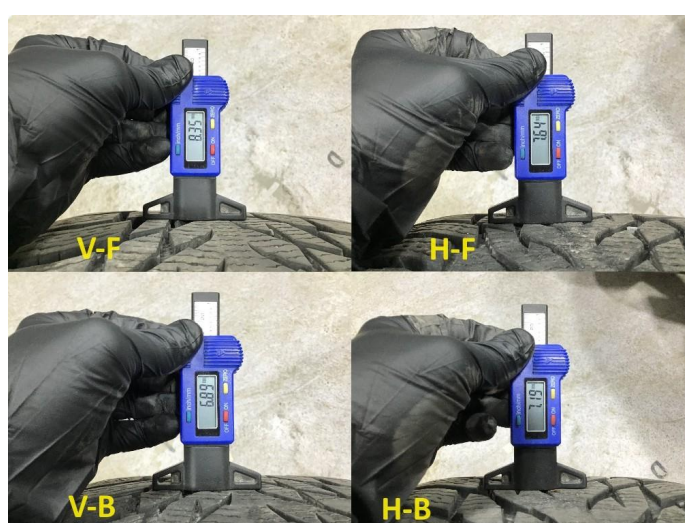
| Punkt | Beskrivelse | Plassering |
|---|---|---|
| 1.4 Dekk/Felger | Dekkmåling vinterdekk, utført 04.06.2024 på km : 46258 . | |

1.4 Dekkmåling vinterdekk, utført 04.06.2024 på km : 46258 .

| | <b>VENSTRE FORAN</b> | <b>HØYRE FORAN</b> | <b>VENSTRE BAK</b> | <b>HØYRE BAK</b> |
|---|---|---|---|---|
| <b>MØNSTERDYBDE VINTERDEKK (MM)</b> | 8,3 | 7,6 | 6,9 | 7,2 |

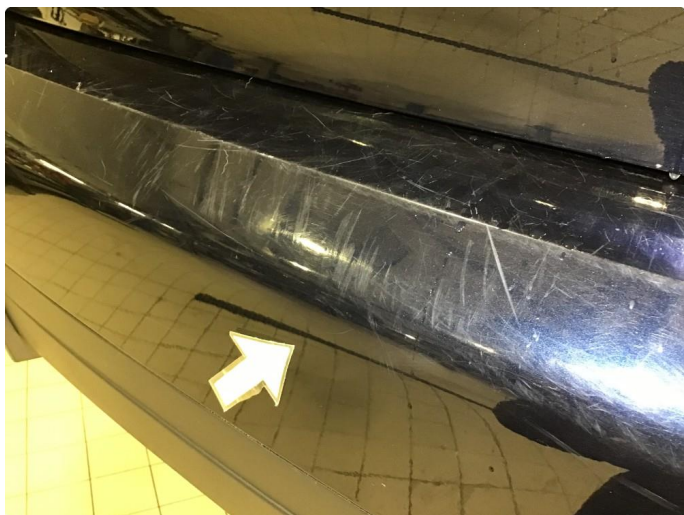
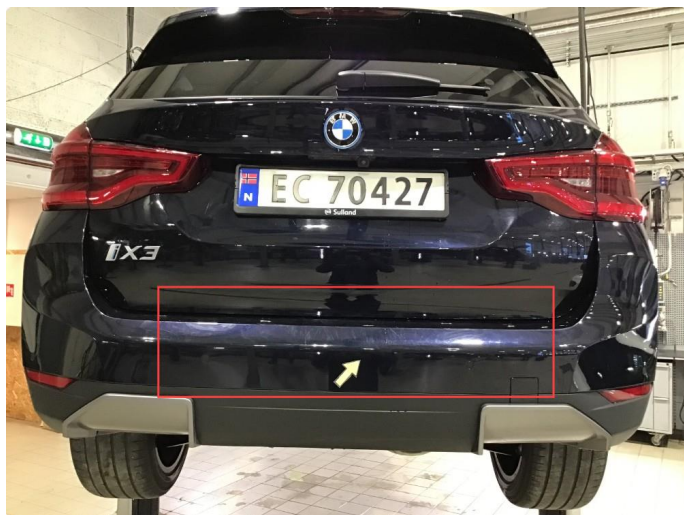
| Punkt | Beskrivelse | Plassering |
|---|---|---|
| 1.5 Støtfanger | Noen riper bakfanger / innlastingszone , kan poleres bort. | |

1.5 Noen riper bakfanger / innlastingszone , kan poleres bort.

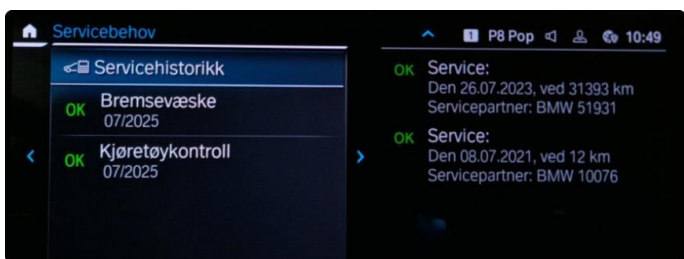
| Punkt | Beskrivelse | Plassering |
|---|---|---|
| 2.1 Service | Neste service 07/2025 . | |

2.1 Neste service 07/2025 .
