BMW IX XDRIVE40 4WD

CHASSISNR: WBY11CF09PCM08806

NBF Tilstandsrapport er utarbeidet av Norges Bilbransjeforbund og Forbrukerrådet.

## OPPSUMMERT STATUS PÅ KJØRETØY

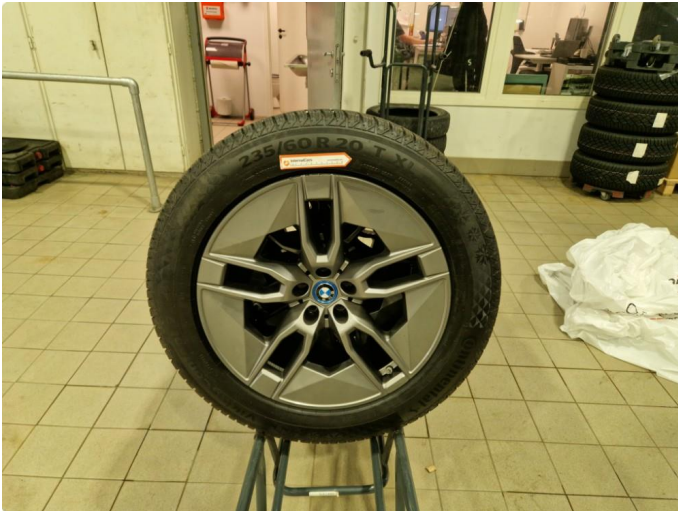
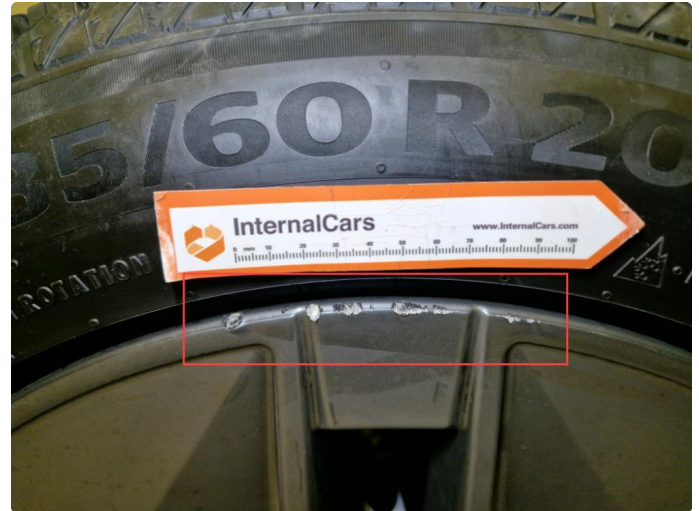
| Punkt | Beskrivelse | Plassering |
|---|---|---|
| 1.2 Dekk/Felger | Bruksmerker 1 stk vinterfelg, normal bruksslitasje. | |

1.2 Bruksmerker 1 stk vinterfelg, normal bruksslitasje.

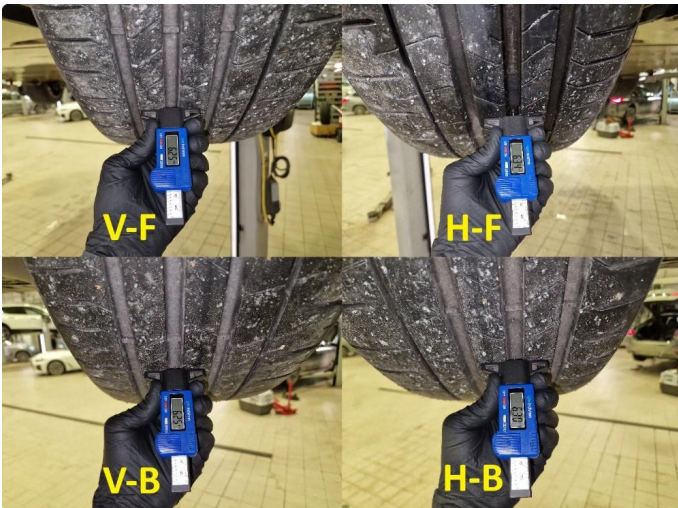
| Punkt | Beskrivelse | Plassering |
|---|---|---|
| 1.3 Dekk/Felger | Dekkdybdemåling sommerdekk utført 15.12.2025 på km : 38693 | |

1.3 Dekkdybdemåling sommerdekk utført 15.12.2025 på km : 38693

| | VENSTRE FORAN | HØYRE FORAN | VENSTRE BAK | HØYRE BAK |
|---|---|---|---|---|
| MØNSTERDYBDE SOMMERDEKK (MM) | 6,2 | 6,3 | 6,2 | 6,3 |

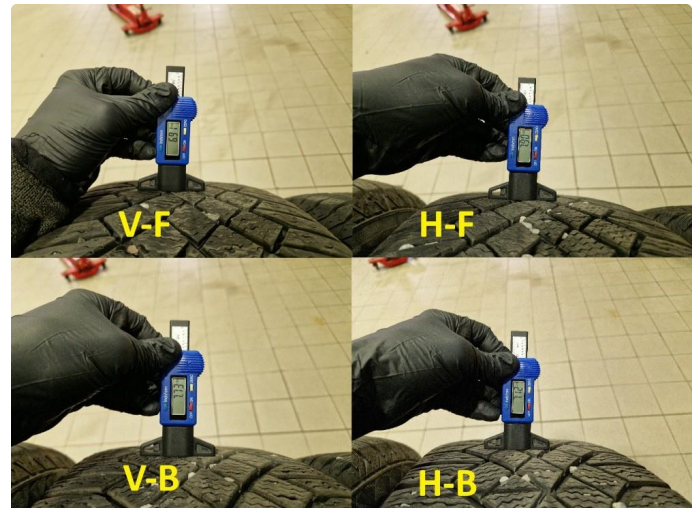
| Punkt | Beskrivelse | Plassering |
|---|---|---|
| 1.4 Dekk/Felger | Dekkdybdemåling vinterdekk utført 15.12.2025 på km : 38693 | |

1.4 Dekkdybdemåling vinterdekk utført 15.12.2025 på km : 38693

| | VENSTRE FORAN | HØYRE FORAN | VENSTRE BAK | HØYRE BAK |
|---|---|---|---|---|
| MØNSTERDYBDE VINTERDEKK (MM) | 6,9 | 7,9 | 7,7 | 7,1 |

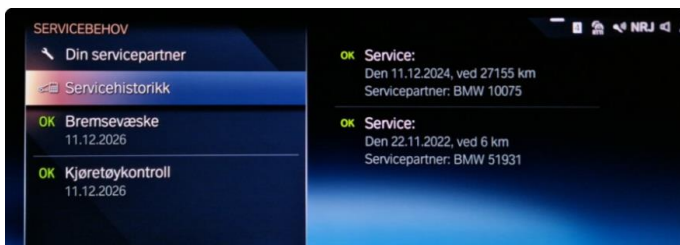
| Punkt | Beskrivelse | Plassering |
|---|---|---|
| 2.1 Service | Neste service 11.12.2026. | |

2.1 Neste service 11.12.2026.
