MINI COUNTRYMAN COOPER SE ALL4 4WD
TESTDATO: 13.05.2024
KODE: 1412196

NBF Tilstandsrapport er utarbeidet av Norges Bilbransjeforbund og Forbrukerrådet.

OPPSUMMERT STATUS PÅ KJØRETØY

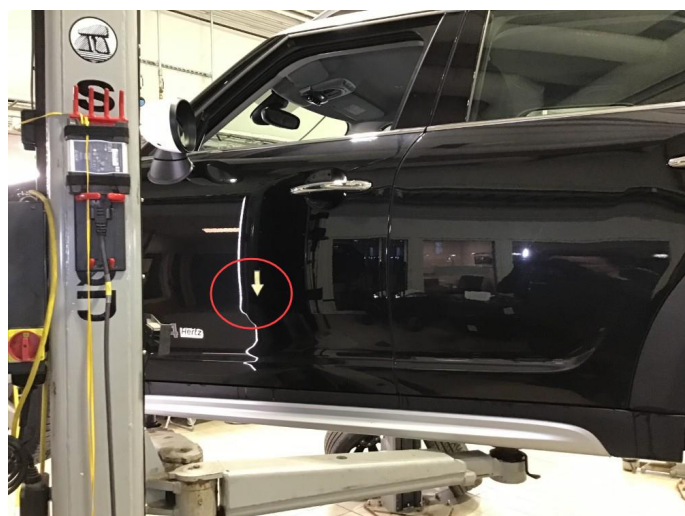
1.2 Liten p-bulk v-fremdør, regnes som normal bruksslitasje.

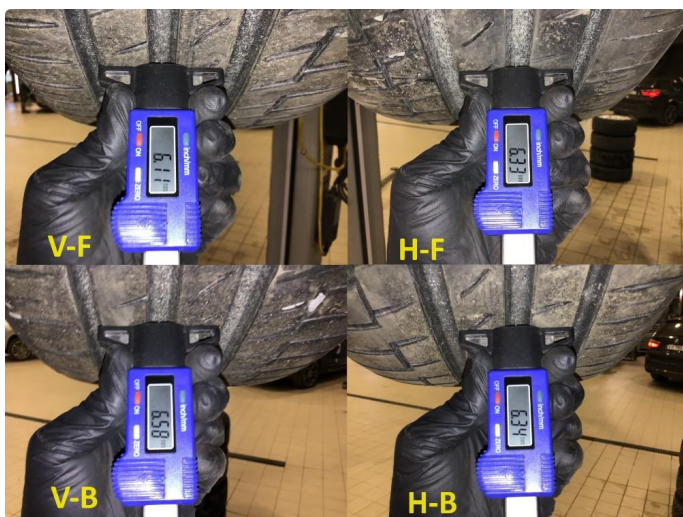
1.3 Mønsterdybde sommerdekk målt ved takst
26.04.24, 31.359km.

VENSTRE FORAN	HØYRE FORAN	VENSTRE BAK	HØYRE BAK
MØNSTERDYBDE SOMMERDEKK (MM)	6,1	6,3	6,6	6,3
MØNSTERDYBDE VINTERDEKK (MM)	6,7	6,6	7,6	7,2
BREMSEKLOSSER (MM)	10	10	10	10

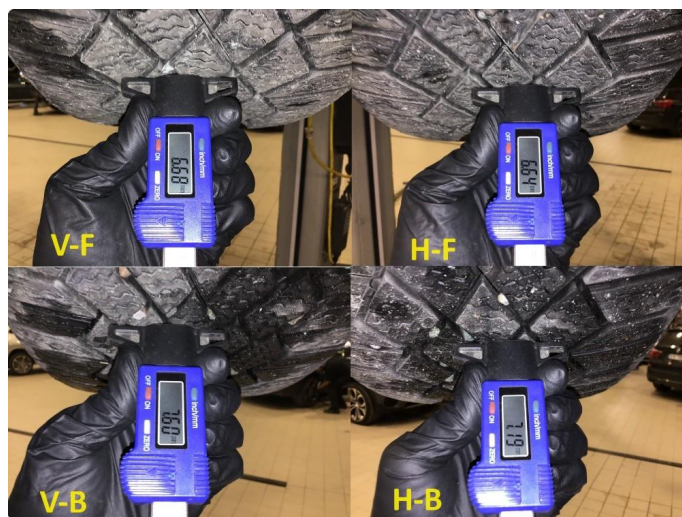
1.4 Mønsterdybde vinterdekk målt ved takst
26.04.24, 31.359km.

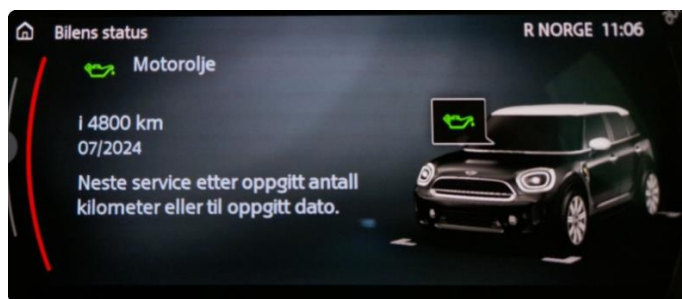
2.1 Neste service 07.2024/ 4.800km. Bilen har en aktiv serviceavtale til bilen er 3år eller har gått 60.000km, hva som først inntreffer.
