HYUNDAI IONIQ6 4WD

TESTDATO: 09.11.2025

**EH85551**

NBF Tilstandsrapport er utarbeidet av Norges Bilbransjeforbund og Forbrukerrådet.

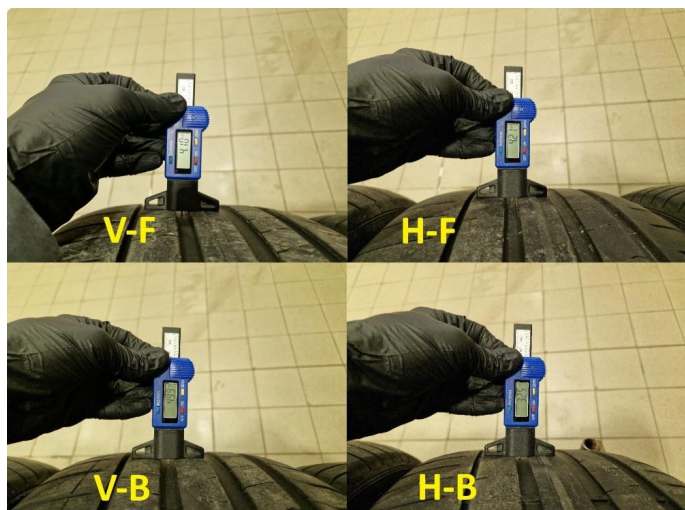
| Punkt | Beskrivelse | Plassering |
|---|---|---|
| 1.1 Dekk/Felger | Mønsterdybde sommerdekk målt ved takst 28.10.2025, 34.579km. | |

1.1 Mønsterdybde sommerdekk målt ved takst 28.10.2025, 34.579km.

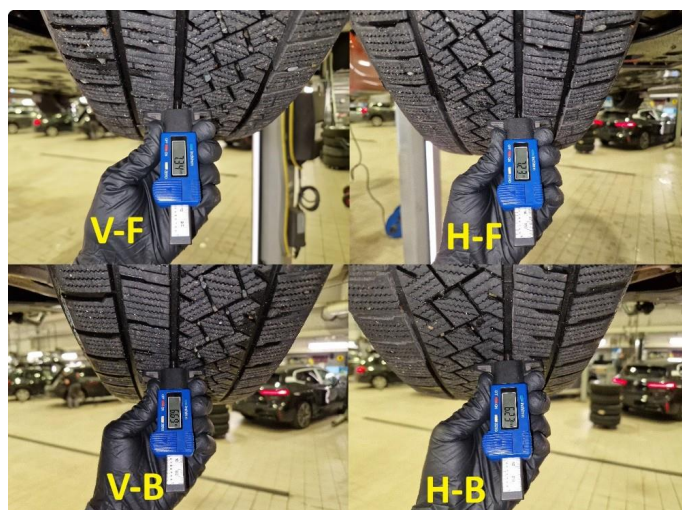
| Punkt | Beskrivelse | Plassering |
|---|---|---|
| 1.2 Dekk/Felger | Mønsterdybde vinterdekk målt ved takst 28.10.2025, 34.579km. | |

1.2 Mønsterdybde vinterdekk målt ved takst 28.10.2025, 34.579km.

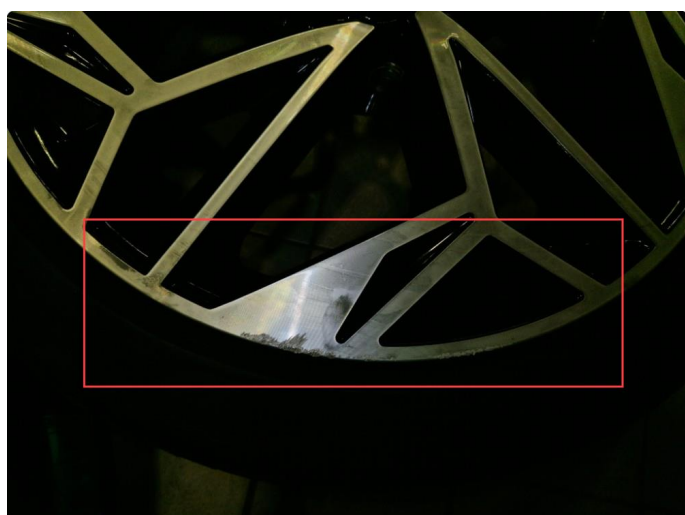
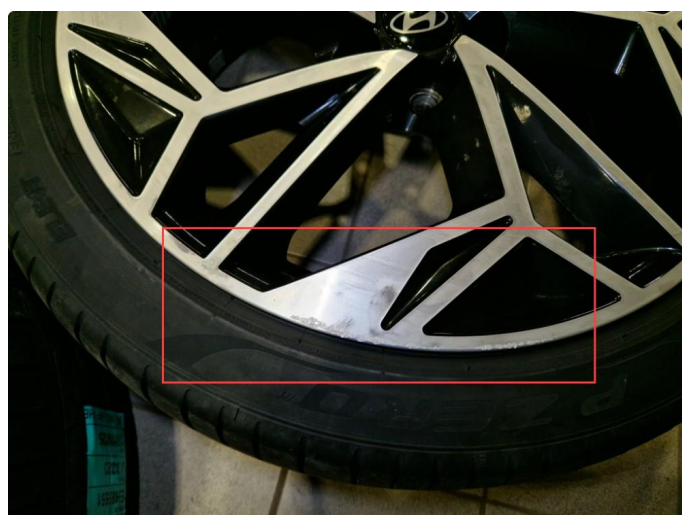
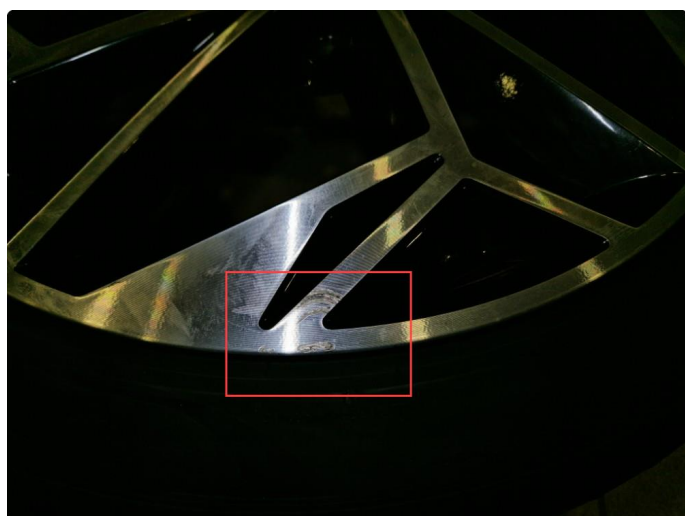
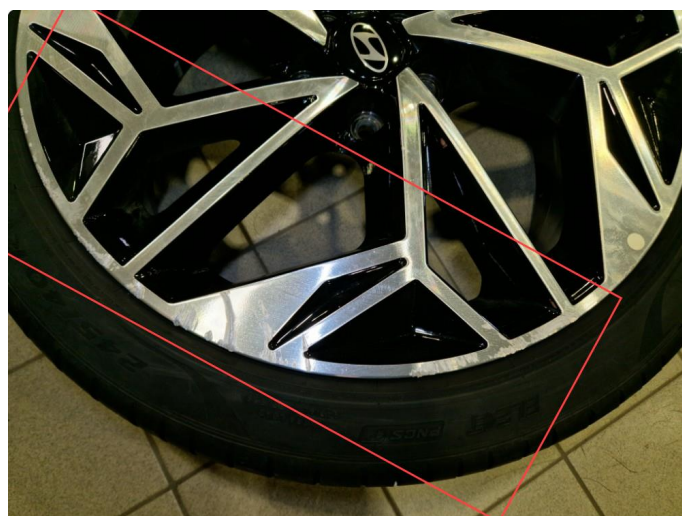
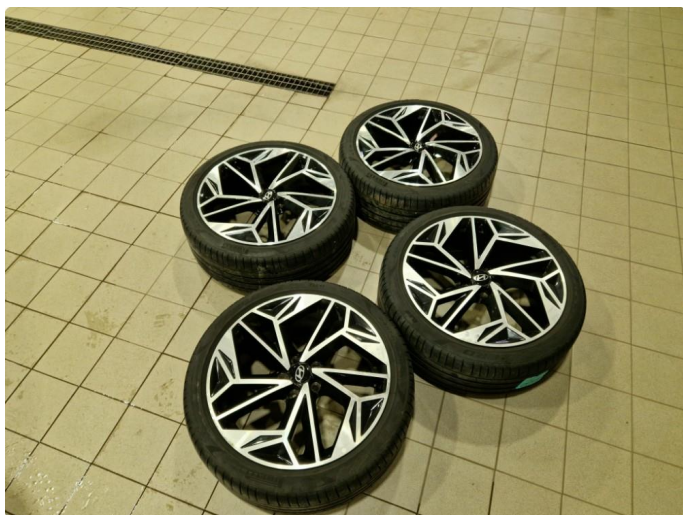
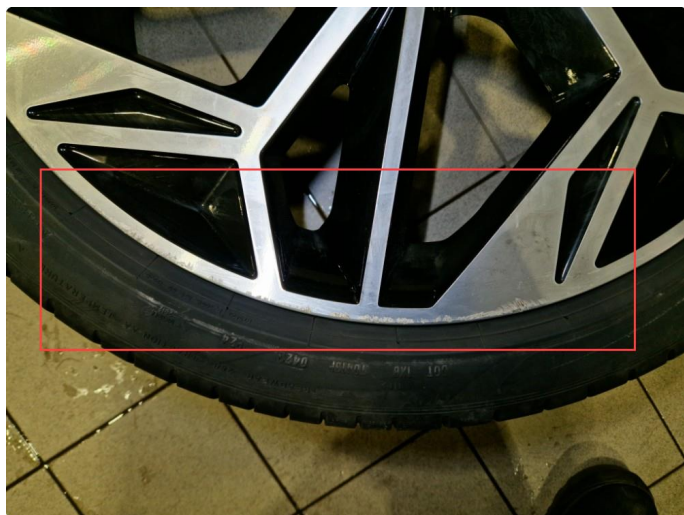
| Punkt | Beskrivelse | Plassering |
|---|---|---|
| 1.3 Dekk/Felger | Noe bruksmerker på alle sommerfelger. | |

1.3 Noe bruksmerker på alle sommerfelger.

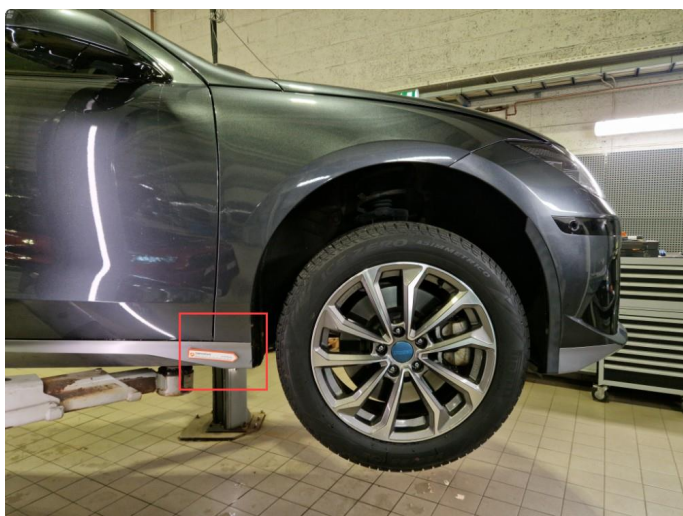
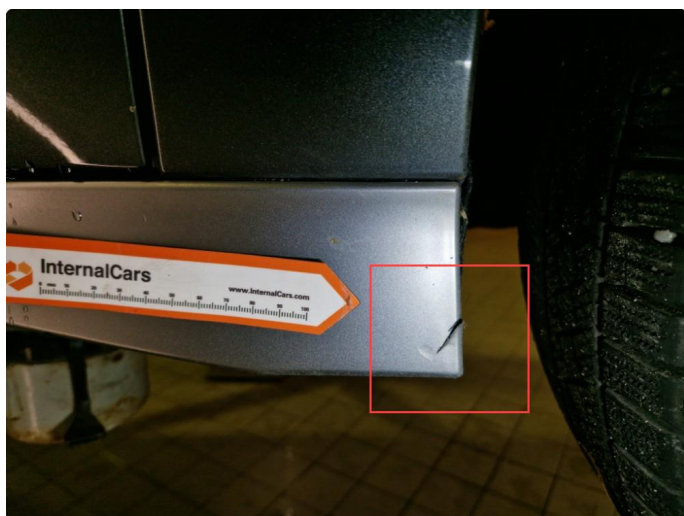
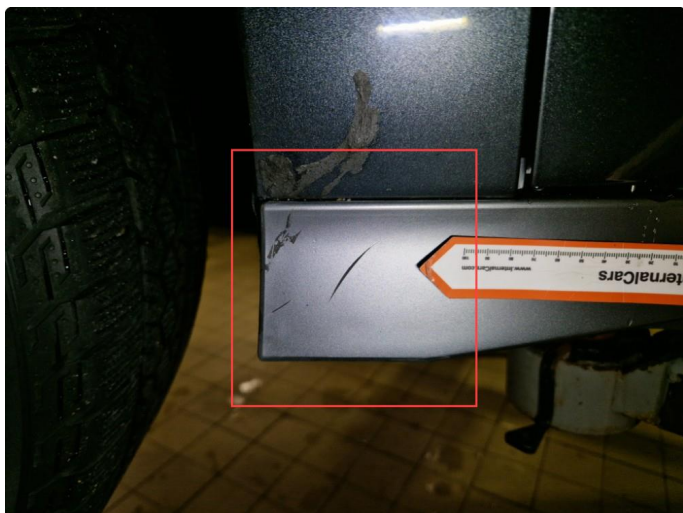
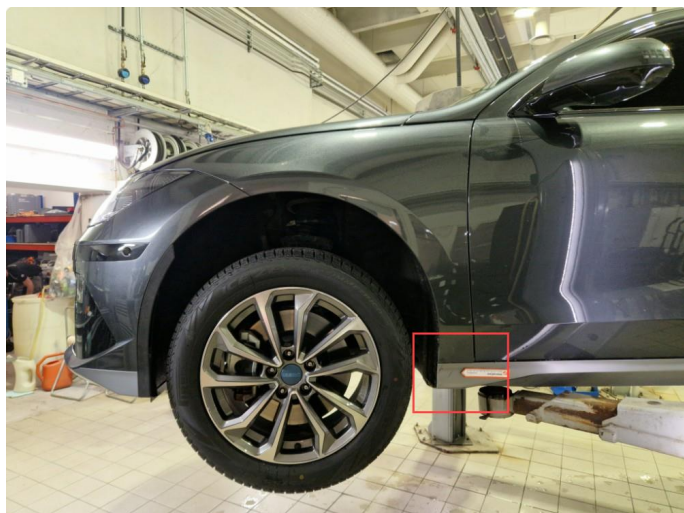
| Punkt | Beskrivelse | Plassering |
|---|---|---|
| 1.4 Kanal | Noen bruksriper på kanaler. | venstre - høyre - foran |

1.4 Noen bruksriper på kanaler.
