**BMW 225E XDRIVE ACTIVE TOURER 4WD**
**TESTDATO: 02.12.2025**
**KODE: 1888960**

**VJ31672**

NBF Tilstandsrapport er utarbeidet av Norges Bilbransjeforbund og Forbrukerrådet.

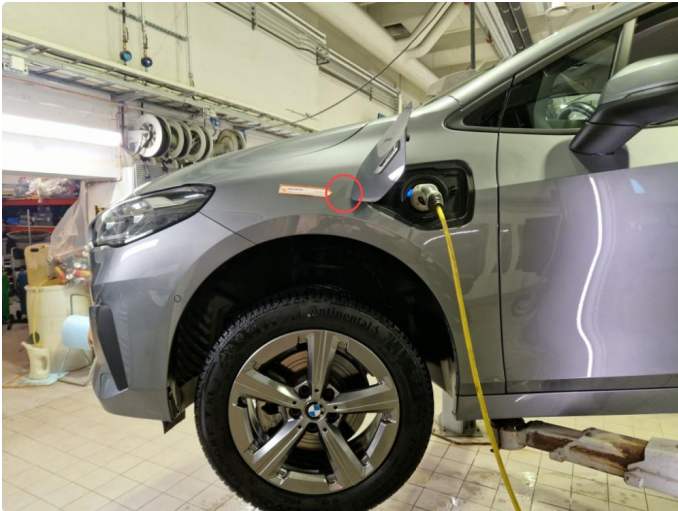
| Punkt | Beskrivelse | Plassering |
|---|---|---|
| 1.1 Skjermer | 1 Stk liten p-bulk v-framskjerm ( Normal bruksslitasje ). | venstre foran |

1.1 1 Stk liten p-bulk v-framskjerm ( Normal bruksslitasje ).

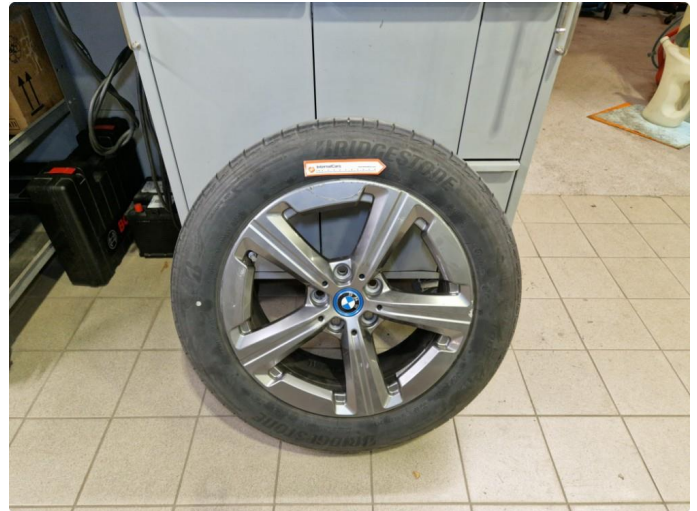
| Punkt | Beskrivelse | Plassering |
|---|---|---|
| 1.2 Dekk/Felger | Noen bruksmerker på 1 sommerfelg. | |

1.2 Noen bruksmerker på 1 sommerfelg.

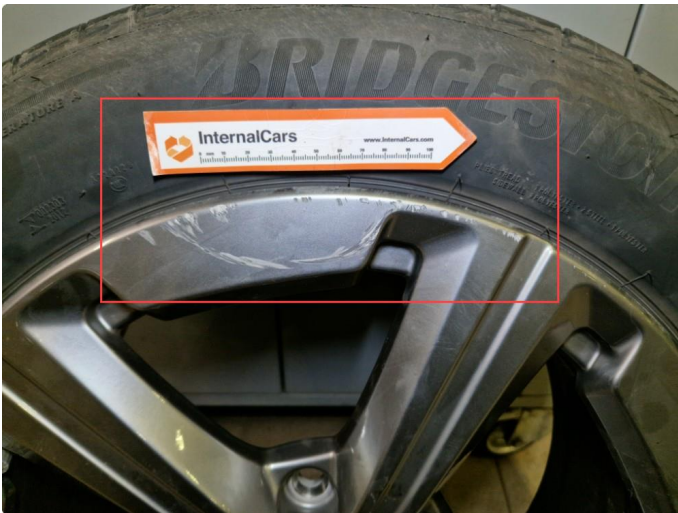
1.2 Noen bruksmerker på 1 sommerfelg.

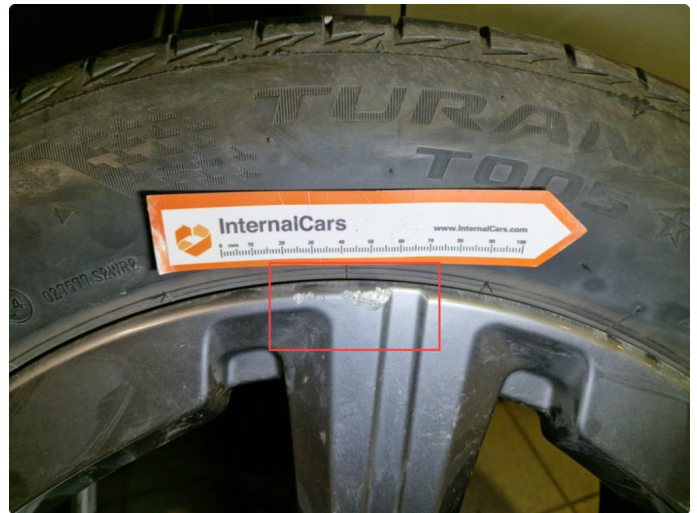
1.2 Noen bruksmerker på 1 sommerfelg.

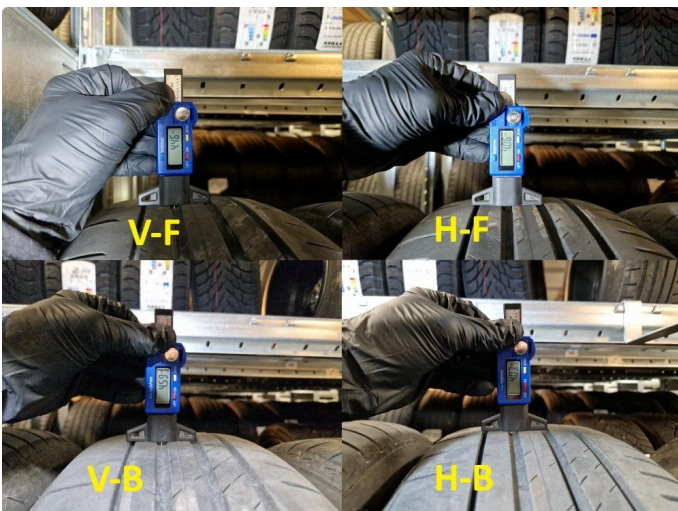
1.3 Dekkdybdemåling sommerdekk utført 27.11.2025 på km : 27.546.

| | VENSTRE FORAN | HØYRE FORAN | VENSTRE BAK | HØYRE BAK |
|---|---|---|---|---|
| MØNSTERDYBDE SOMMERDEKK (MM) | 4,4 | 4 | 4,6 | 4 |

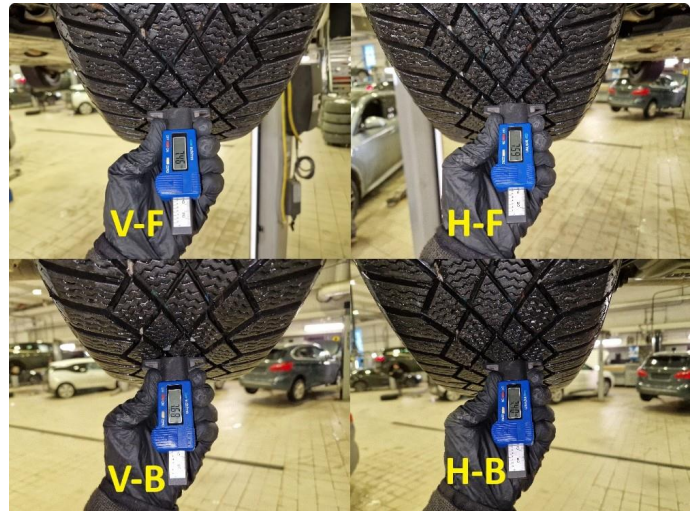
1.4 Dekkdybdemåling vinterdekk utført 27.11.2025 på km : 27.546.

| | VENSTRE FORAN | HØYRE FORAN | VENSTRE BAK | HØYRE BAK |
|---|---|---|---|---|
| MØNSTERDYBDE VINTERDEKK (MM) | 7,4 | 7,6 | 7,7 | 7,4 |

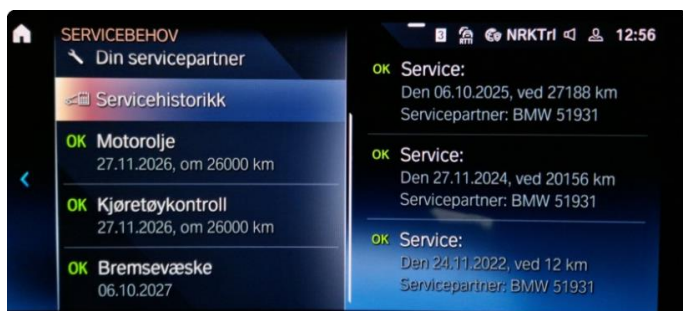
Fordon  
BMW 225e xDrive, 180kW  
WBA21EA06P7L79859

2.1 Neste service 27.11.2026 / 26.000 km. Bil har BSI Service Inclusive - 3 år / 40.000 km.
