**BMW IX1 XDRIVE30 4WD**
**TESTDATO: 20.06.2025**
**KODE: 1743648**

**EH36786**

**Med-deg-hele-veien**
**OPPSUMMERT STATUS PÅ KJØRETØY**

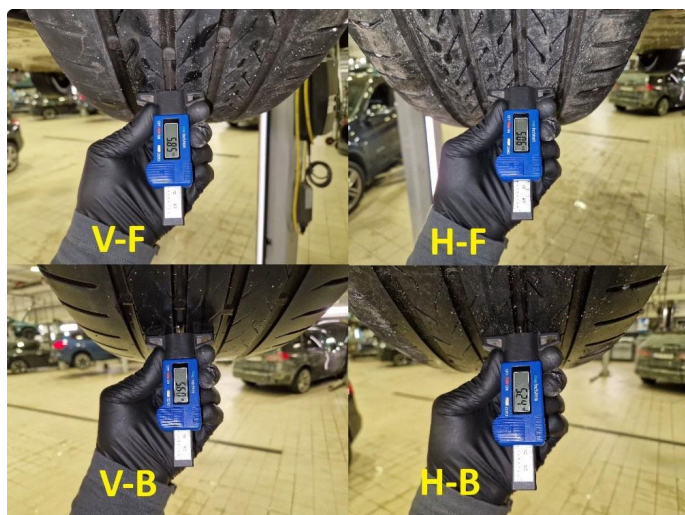
| Punkt | | Beskrivelse | Plassering |
|---|---|---|---|
| 1.1 | Dekk/Felger | Mønsterdybde sommerdekk målt ved takst 26.05.2025, 20.620km. | |

1.1 Mønsterdybde sommerdekk målt ved takst 26.05.2025, 20.620km.

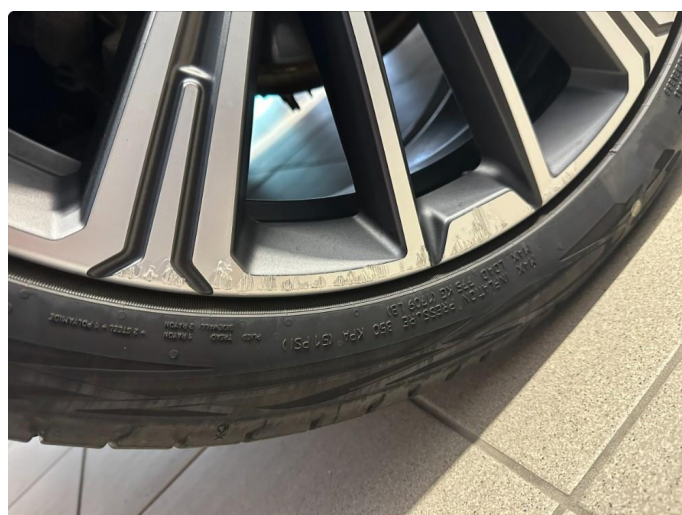
| Punkt | | Beskrivelse | Plassering |
|---|---|---|---|
| 1.2 | Dekk/Felger | Noen bruksmerker 1 sommerfelg, venstre bak. | Venstre sommerfelg bak. |

1.2 Noen bruksmerker 1 sommerfelg, venstre bak.

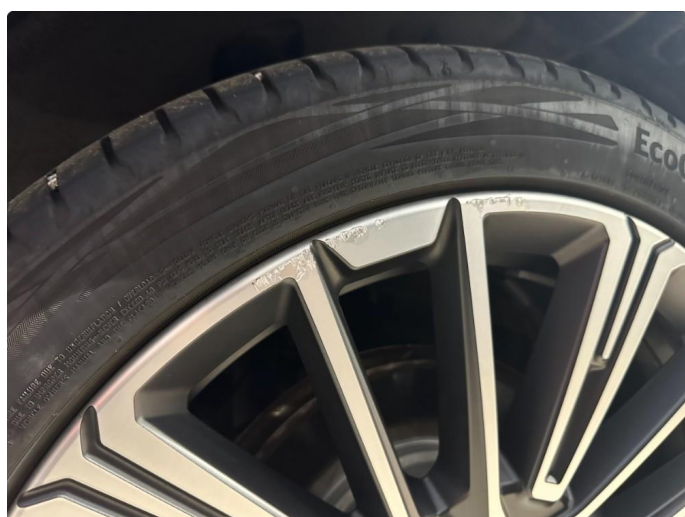
1.2 Noen bruksmerker 1 sommerfelg, venstre bak.

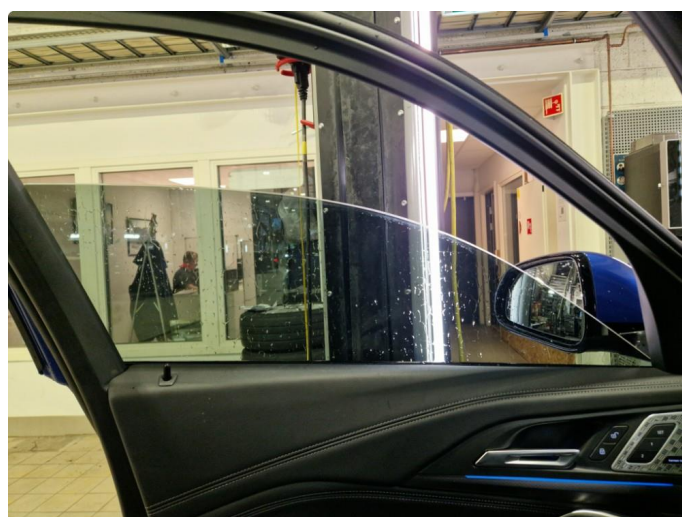
| Punkt | | Beskrivelse | Plassering |
|---|---|---|---|
| 1.3 | Vinduer | Ulovlig sotet/solfilm, kan fjernes om ønskelig. | venstre - høyre - foran |

1.3 Ulovlig sotet/solfilm, kan fjernes om ønskelig.

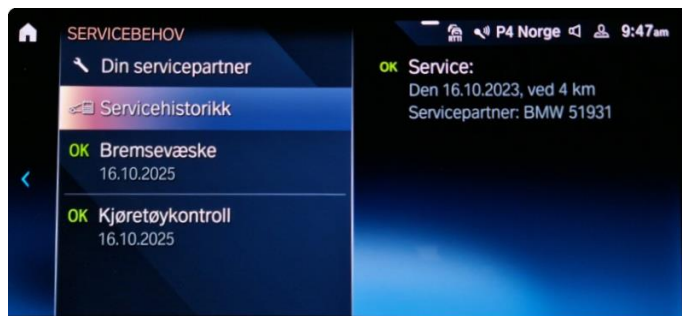
| Punkt | | Beskrivelse | Plassering |
|---|---|---|---|
| 2.1 | Service | Neste service 16.10.2025. Bilen har en aktiv serviceavtale til bilen er 4 år. | |

2.1 Neste service 16.10.2025. Bilen har en aktiv serviceavtale til bilen er 4 år.
