BMW 330E XDRIVE 4WD

TESTDATO: 08.07.2025

CHASSISNR: WBA6N7102NFM61382

NBF Tilstandsrapport er utarbeidet av Norges Bilbransjeforbund og Forbrukerrådet.

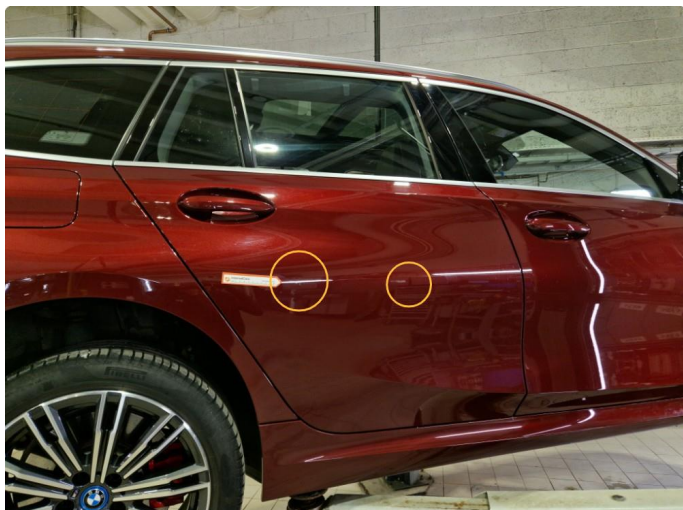
| Punkt | Beskrivelse | Plassering |
|---|---|---|
| 1.1 Dører | 2 Stk små p-bulker h-bakdør ( Normal bruksslitasje ) | bak |

1.1 2 Stk små p-bulker h-bakdør ( Normal bruksslitasje )

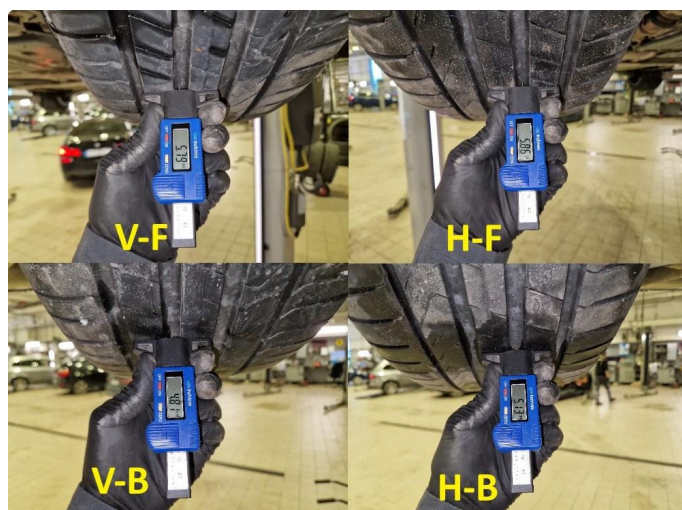
1.2 Mønsterdybde sommerdekk målt ved takst 05.06.2025, 22.549km.

| | VENSTRE FORAN | HØYRE FORAN | VENSTRE BAK | HØYRE BAK |
|---|---|---|---|---|
| MØNSTERDYBDE SOMMERDEKK (MM) | 5,8 | 5,8 | 4,8 | 5,1 |

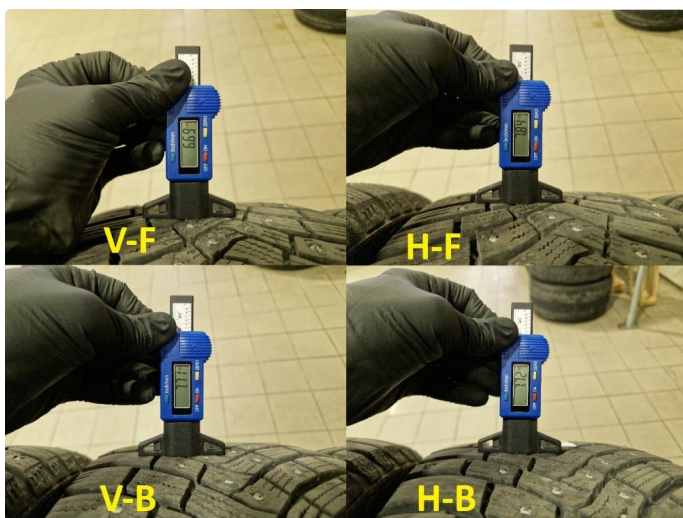
1.3 Mønsterdybde vinterdekk målt ved takst 05.06.2025, 22.549km.

| | VENSTRE FORAN | HØYRE FORAN | VENSTRE BAK | HØYRE BAK |
|---|---|---|---|---|
| MØNSTERDYBDE VINTERDEKK (MM) | 6,7 | 7,8 | 7,7 | 7,7 |

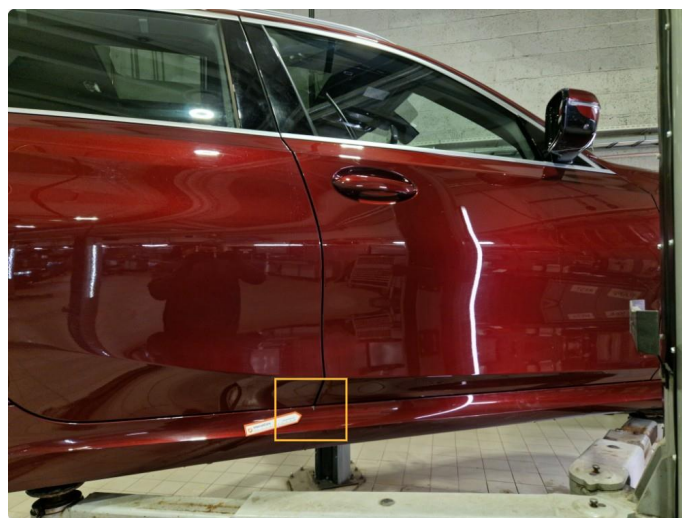
| Punkt | Beskrivelse | Plassering |
|---|---|---|
| 1.4 Kanal | Lakksår kanalskjørt h-side, poleres. | |

1.4 Lakksår kanalskjørt h-side, poleres.

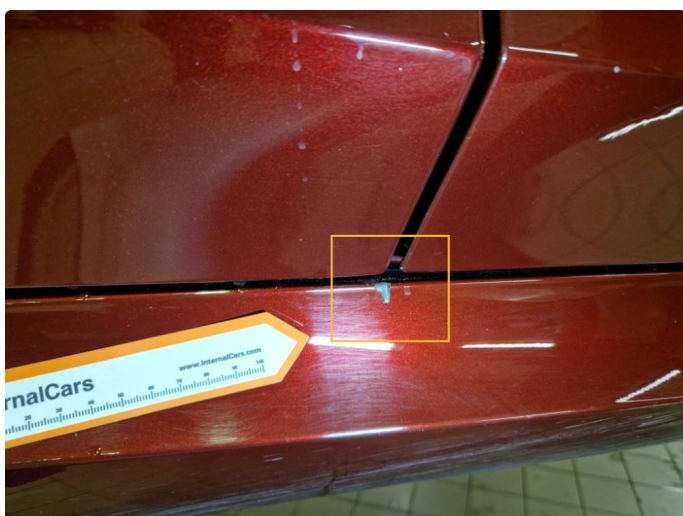
1.4 Lakksår kanalskjørt h-side, poleres.

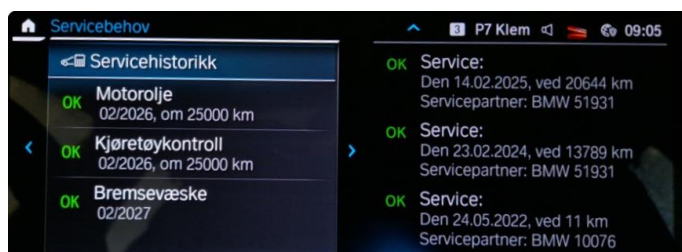
| Punkt | Beskrivelse | Plassering |
|---|---|---|
| 2.1 Service | Neste service 02.2026 / 25.000 km. | |

2.1 Neste service 02.2026 / 25.000 km.
