**BMW 530E XDRIVE IPERFORMANCE 4WD**
**TESTDATO: 18.09.2025**
**KODE: 1810225**

**VJ18966**

NBF Tilstandsrapport er utarbeidet av Norges Bilbransjeforbund og Forbrukerrådet.

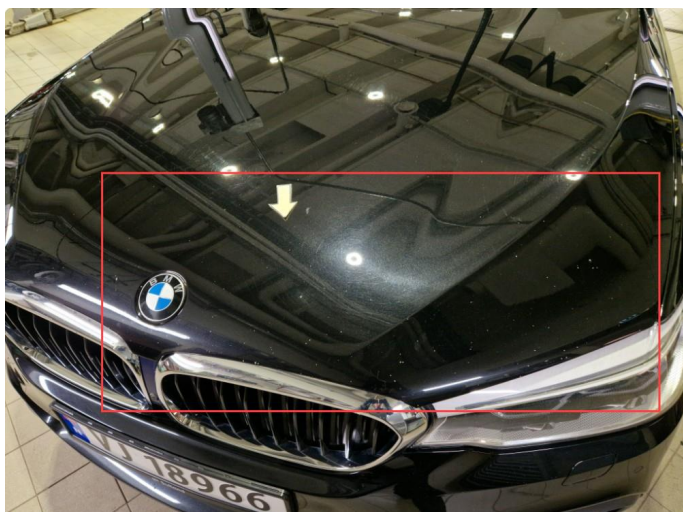
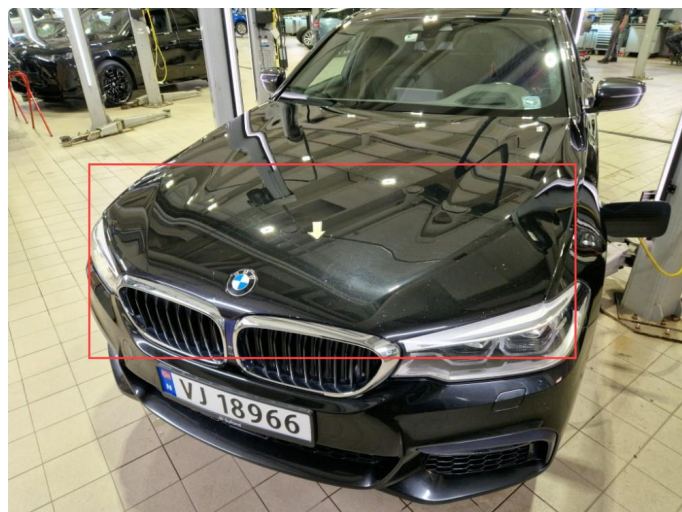
| Punkt | Beskrivelse | Plassering |
|---|---|---|
| 1.1 Panser | En del steinsprut på panser, normal bruksslitasje ihht alder og kilometerstand. | foran |

1.1 En del steinsprut på panser, normal bruksslitasje ihht alder og kilometerstand.

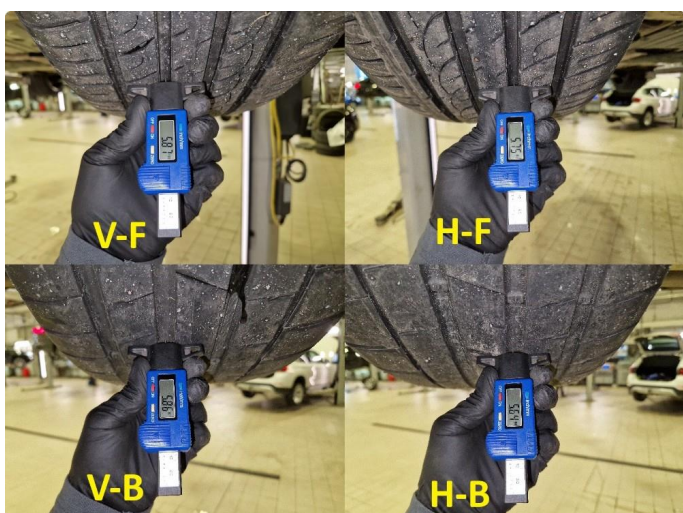
| Punkt | Beskrivelse | Plassering |
|---|---|---|
| 1.2 Dekk/Felger | Mønsterdybde sommerdekk målt ved takst 19.06.2025, 168.537km. | |

1.2 Mønsterdybde sommerdekk målt ved takst 19.06.2025, 168.537km.

| | VENSTRE FORAN | HØYRE FORAN | VENSTRE BAK | HØYRE BAK |
|---|---|---|---|---|
| MØNSTERDYBDE SOMMERDEKK (MM) | 5,8 | 5,7 | 5,8 | 5,6 |

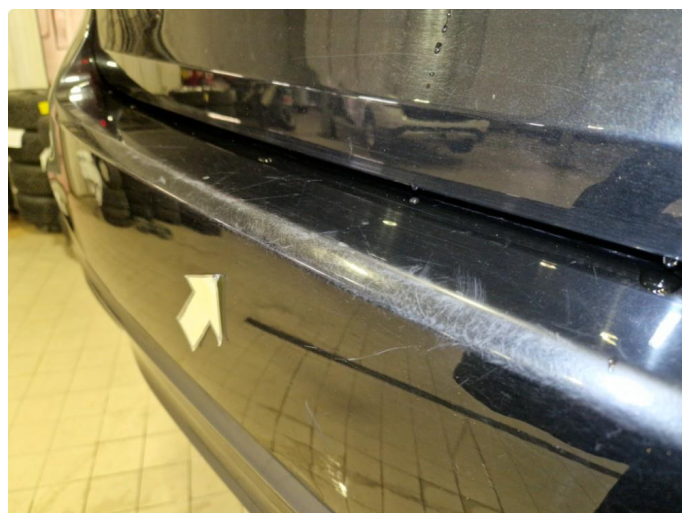
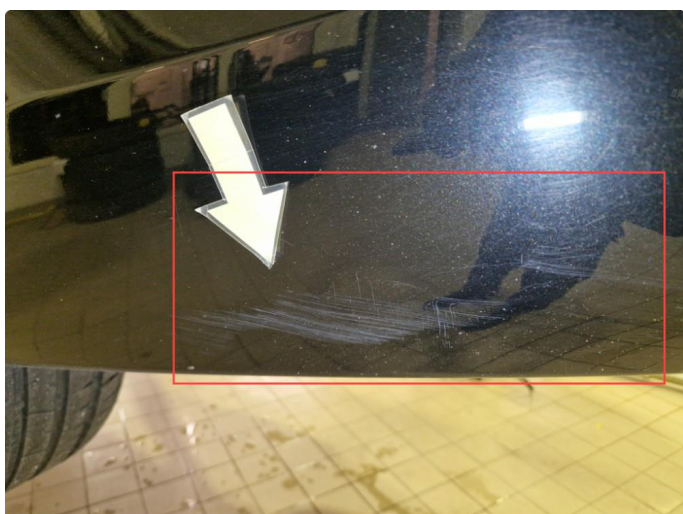
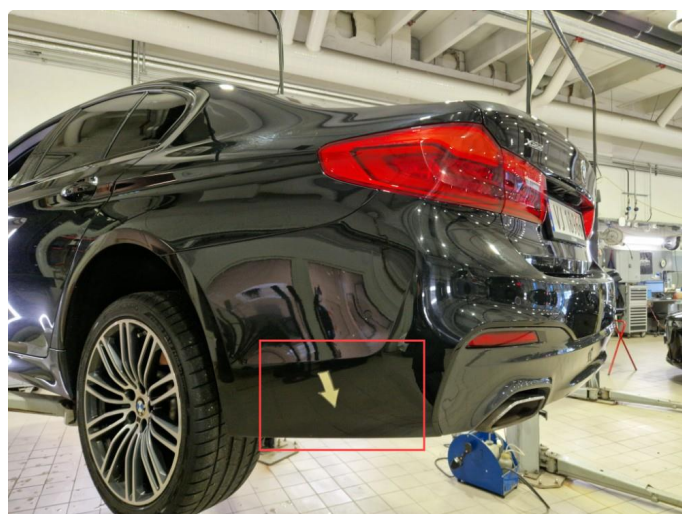
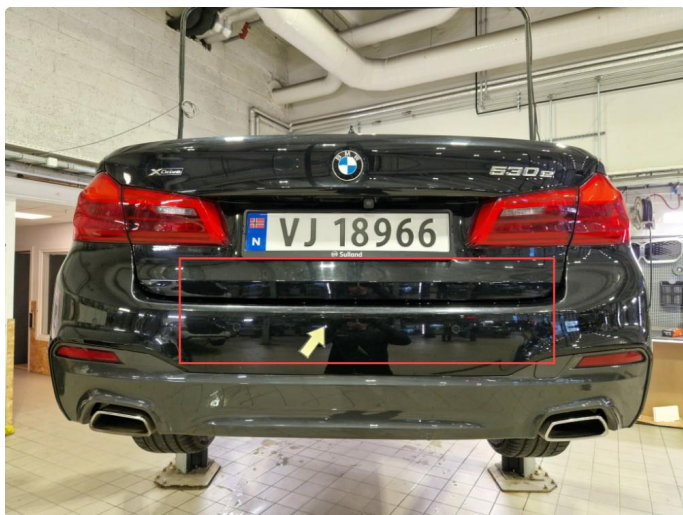
| Punkt | Beskrivelse | Plassering |
|---|---|---|
| 1.3 Støtfanger | Noe riper / sår bakfanger. | bak |

1.3 Noe riper / sår bakfanger.

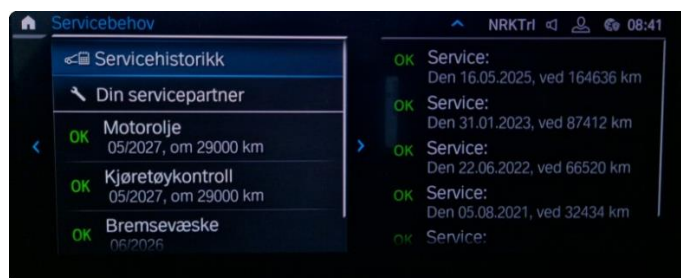
| Punkt | Beskrivelse | Plassering |
|---|---|---|
| 2.1 Service | Neste service 06/2026. | |

2.1 Neste service 06/2026.
