**AUDI E-TRON 55 4WD**
**TESTDATO: 17.09.2025**
**KODE: 1802165**

**EB66797**

NBF Tilstandsrapport er utarbeidet av Norges Bilbransjeforbund og Forbrukerrådet.

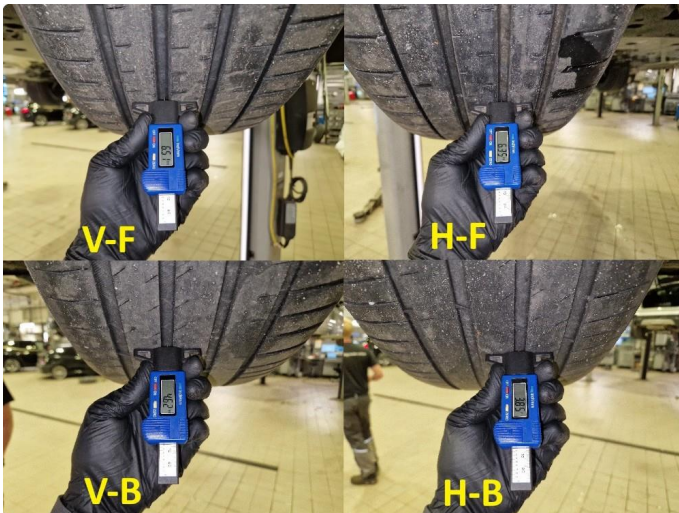
| Punkt | Beskrivelse | Plassering |
|---|---|---|
| 1.1 Dekk/Felger | Mønsterdybde sommerdekk målt ved takst 05.08.2025, 126.821km. 2 nye bakdekk påsatt etter takst. | |

1.1 Mønsterdybde sommerdekk målt ved takst  
05.08.2025, 126.821km. 2 nye bakdekk påsatt  
etter takst.

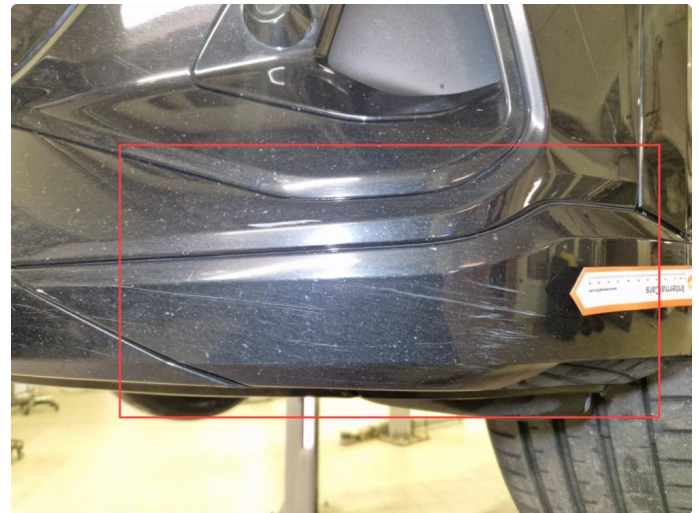
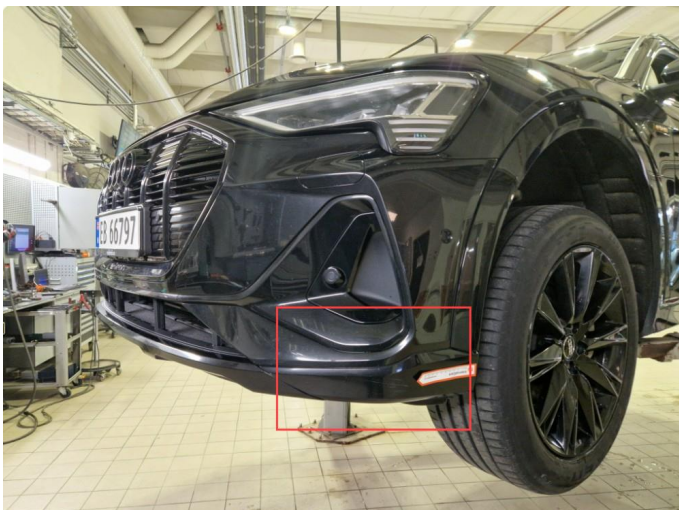
| Punkt | Beskrivelse | Plassering |
|---|---|---|
| 1.2 Støtfanger | Noe riper / sår frontfanger. | venstre - foran - nede |

1.2 Noe riper / sår frontfanger.

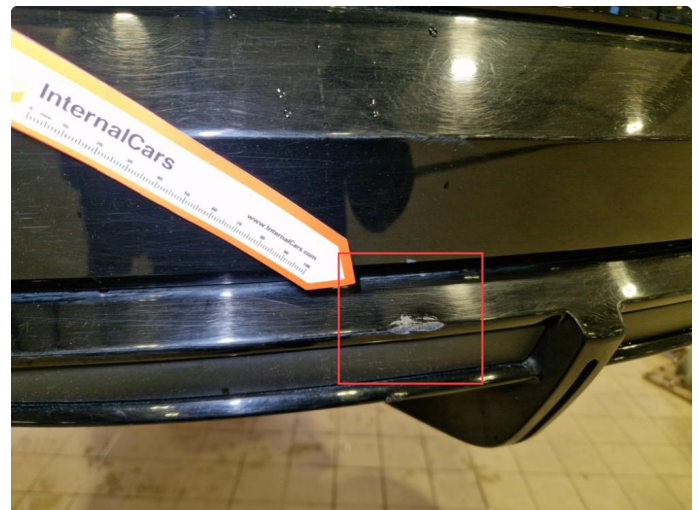
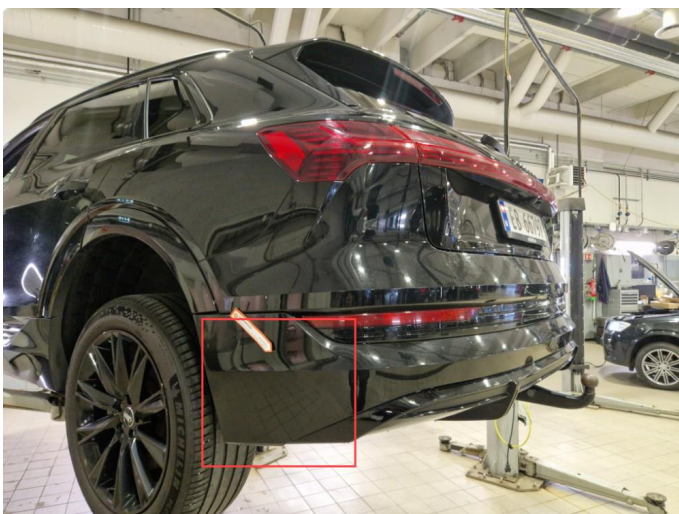
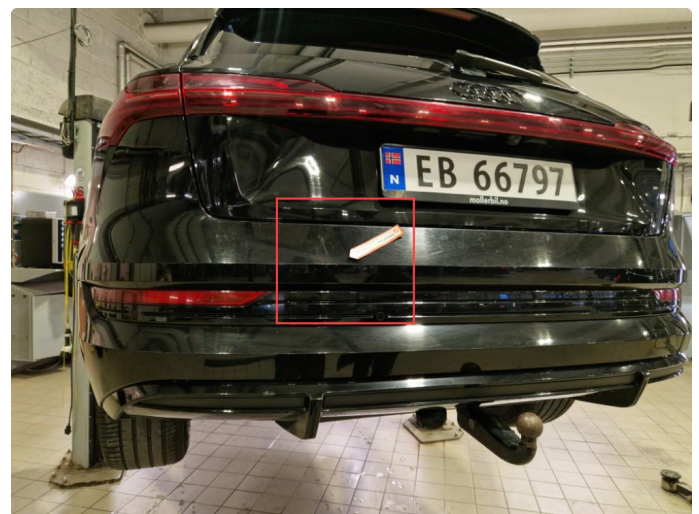
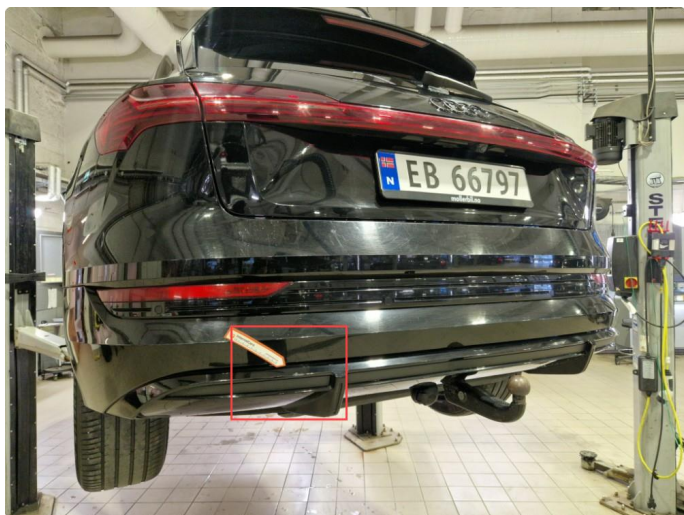
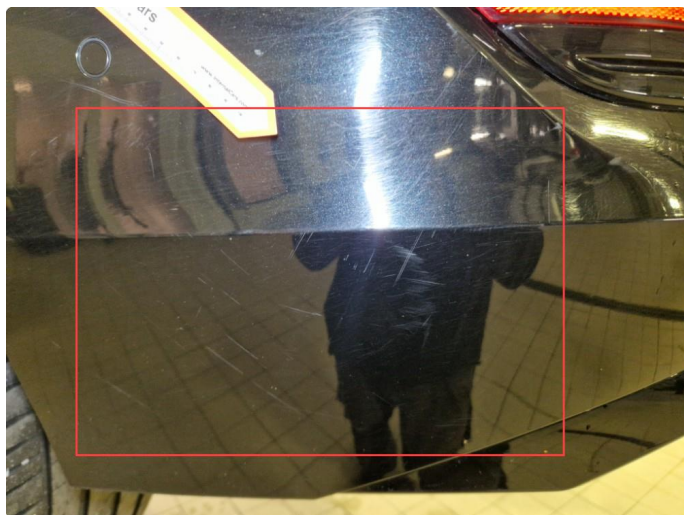
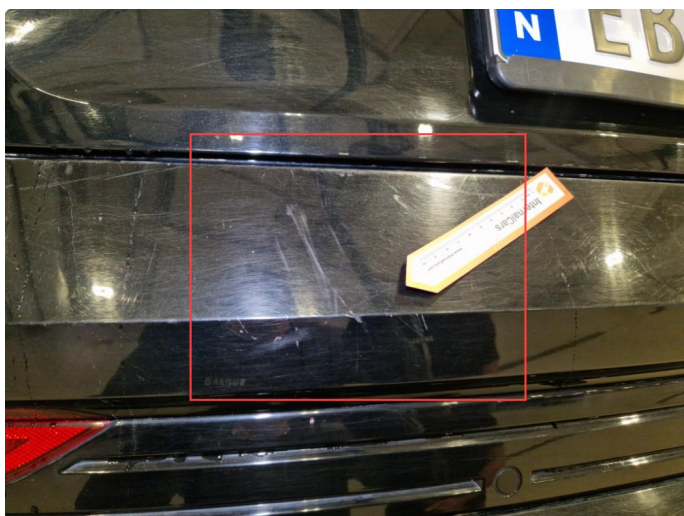
| Punkt | Beskrivelse | Plassering |
|---|---|---|
| 1.3 Støtfanger | Noe riper / sår bakfanger. | bak |

1.3 Noe riper / sår bakfanger.

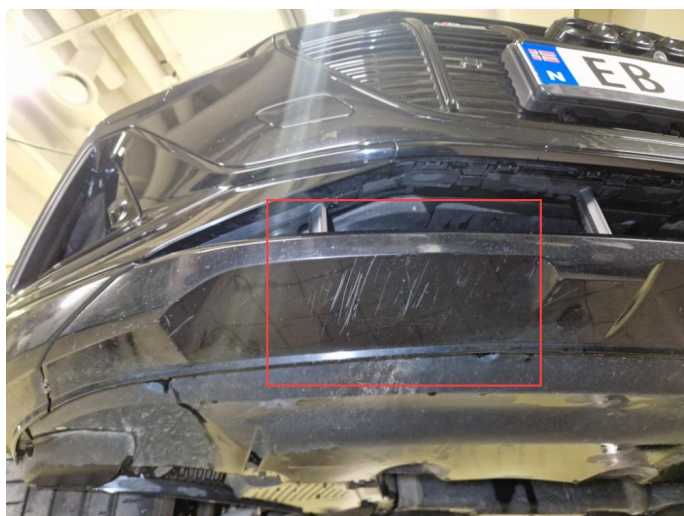
| Punkt | Beskrivelse | Plassering |
|---|---|---|
| 1.4 Støtfanger | Noe skrubbermerker underkant fremfanger, regnes som normal bruksslitasje. | foran - nede |

1.4 Noe skrubbermerker underkant fremfanger, regnes som normal bruksslitasje.
