**AUDI E-TRON 55 4WD**
**TESTDATO: 18.09.2025**
**KODE: 1802165**

**EB66797**

NBF Tilstandsrapport er utarbeidet av Norges Bilbransjeforbund og Forbrukerrådet.

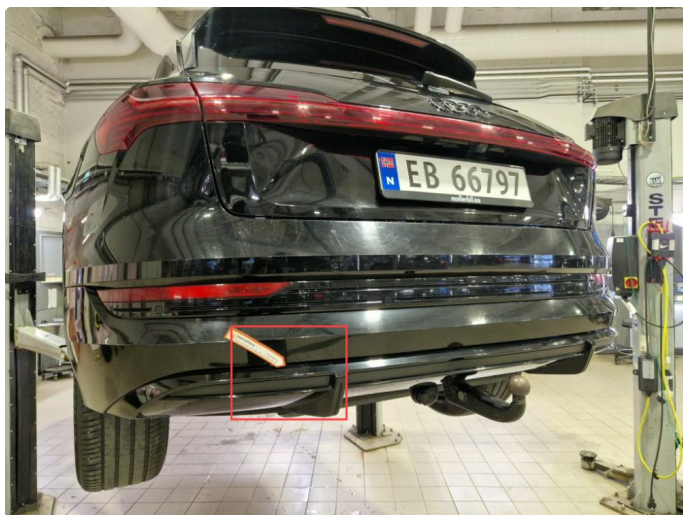
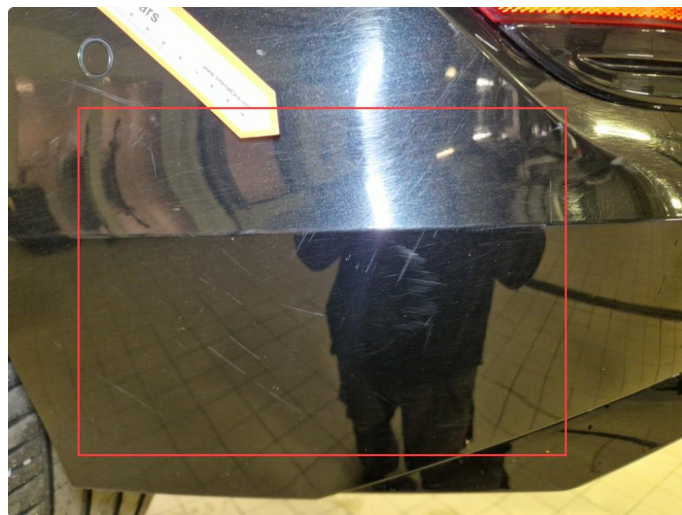
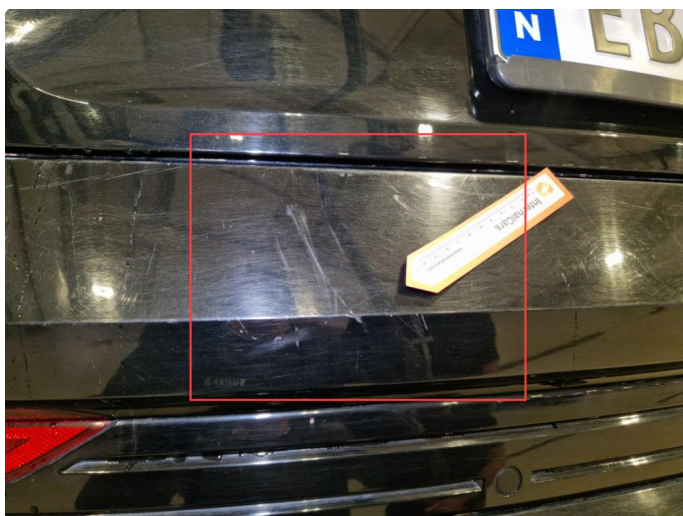
| Punkt | Beskrivelse | Plassering |
|---|---|---|
| 1.3 Støtfanger | Noe riper / sår bakfanger. | bak |

1.3 Noe riper / sår bakfanger.

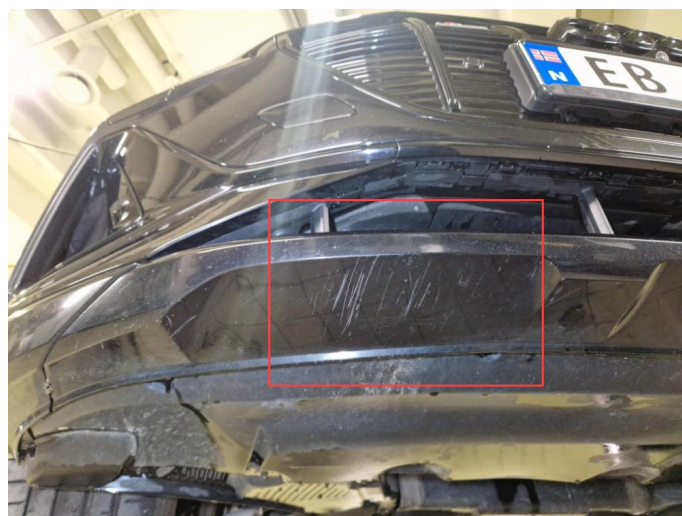
| Punkt | Beskrivelse | Plassering |
|---|---|---|
| 1.4 Støtfanger | Noe skrubbermerker underkant fremfanger, regnes som normal bruksslitasje. | foran - nede |

1.4 Noe skrubbermerker underkant fremfanger, regnes som normal bruksslitasje.
