BMW X1 XDRIVE25E 4WD

CHASSISNR: WBA71AB01N5V45727

NBF Tilstandsrapport er utarbeidet av Norges Bilbransjeforbund og Forbrukerrådet.

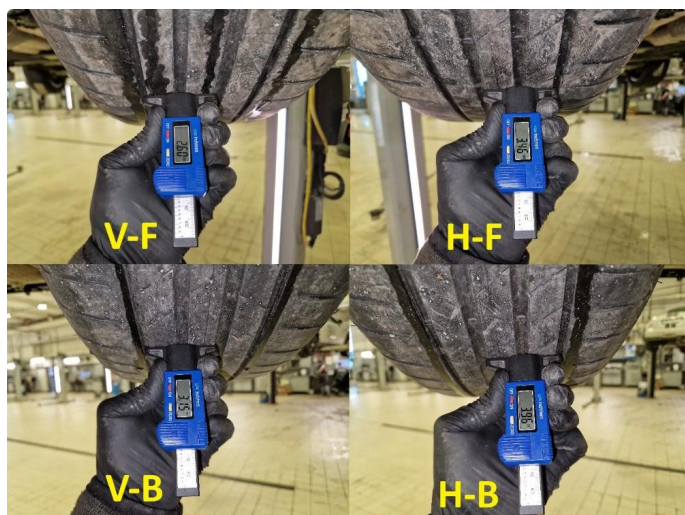
| Punkt | | Beskrivelse | Plassering |
|---|---|---|---|
| 1.1 | Dekk/Felger | Mønsterdybde sommerdekk målt ved takst 27.05.2025, 50.477km. Nye dekk påsatt etter takst. | |

1.1 Mønsterdybde sommerdekk målt ved takst 27.05.2025, 50.477km. Nye dekk påsatt etter takst.

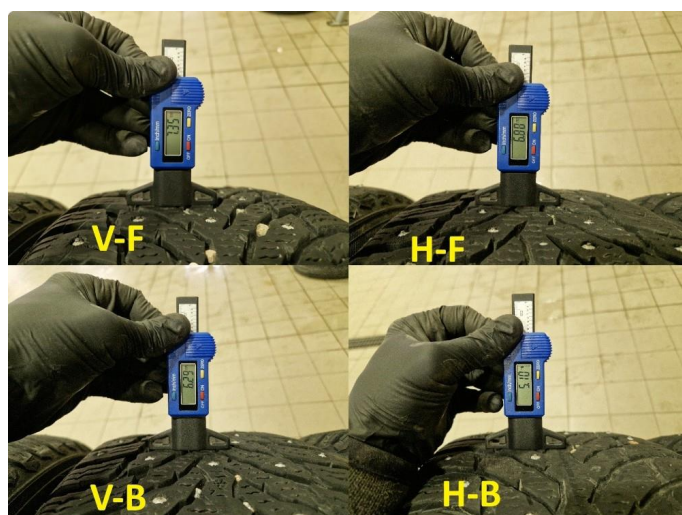
| Punkt | | Beskrivelse | Plassering |
|---|---|---|---|
| 1.2 | Dekk/Felger | Mønsterdybde vinterdekk målt ved takst 27.05.2025, 50.477km. 2 nye dekk påsatt etter takst. | |

1.2 Mønsterdybde vinterdekk målt ved takst 27.05.2025, 50.477km. 2 nye dekk påsatt etter takst.

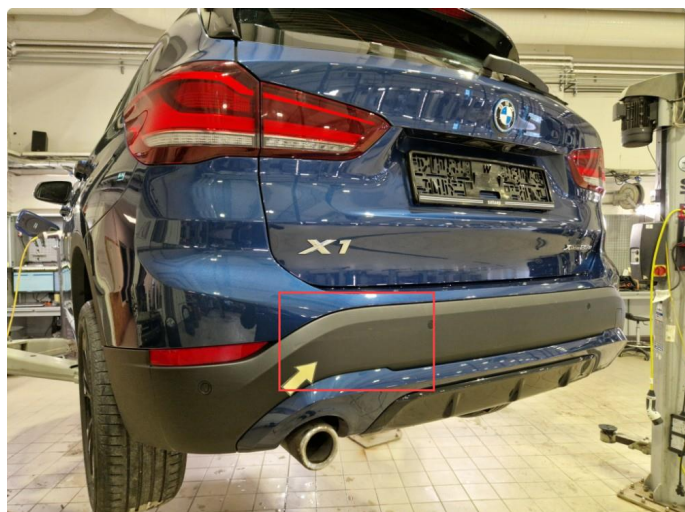
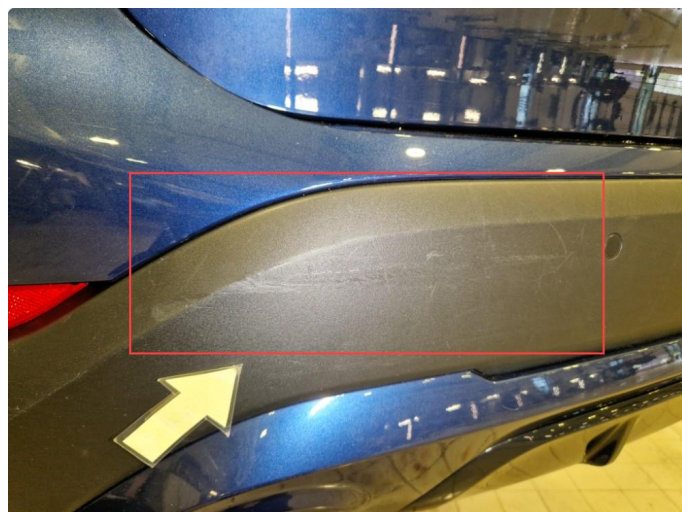
| Punkt | | Beskrivelse | Plassering |
|---|---|---|---|
| 1.3 | Støtfanger | Noen bruksriper på bakfanger. | venstre - bak |

1.3 Noen bruksriper på bakfanger.

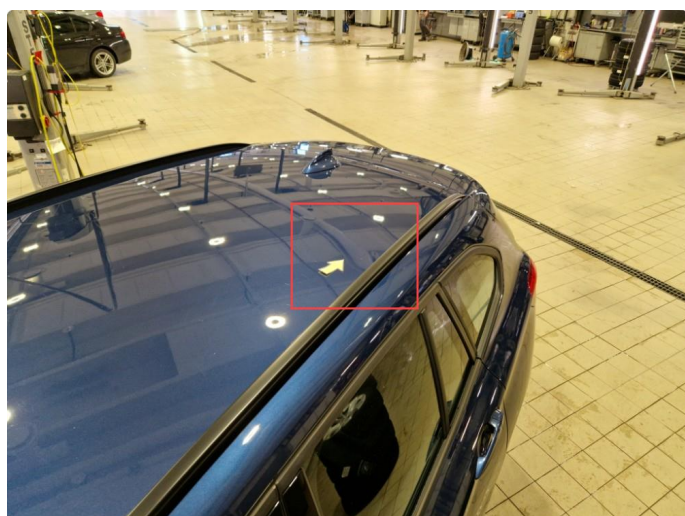
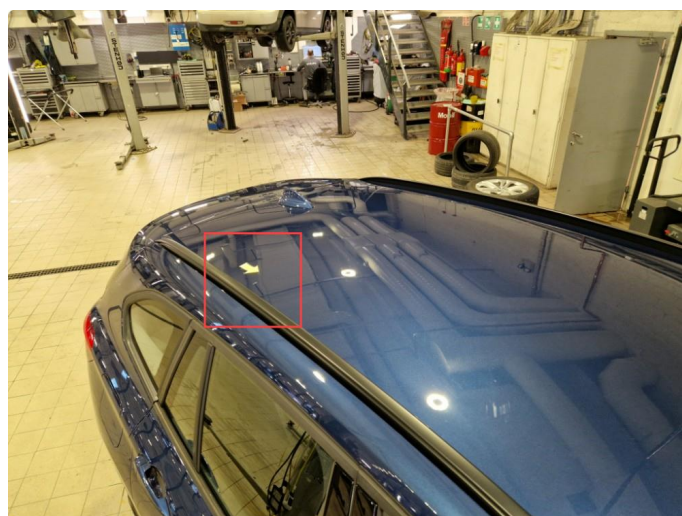
| Punkt | | Beskrivelse | Plassering |
|---|---|---|---|
| 1.4 | Tak | Svak bulk / fordypning h+v side tak , bakre del. | venstre - høyre - bak |

1.4 Svak bulk / fordypning h+v side tak , bakre del.

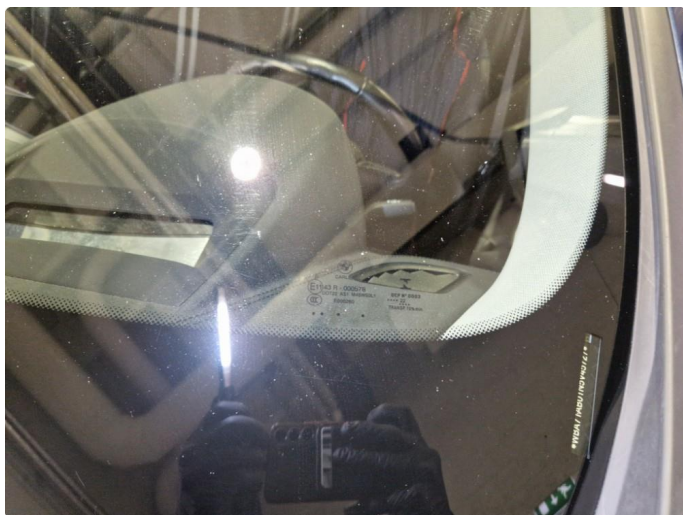
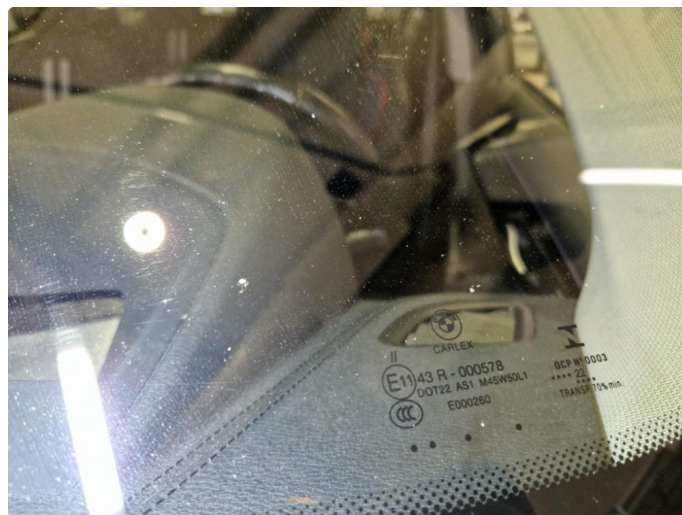
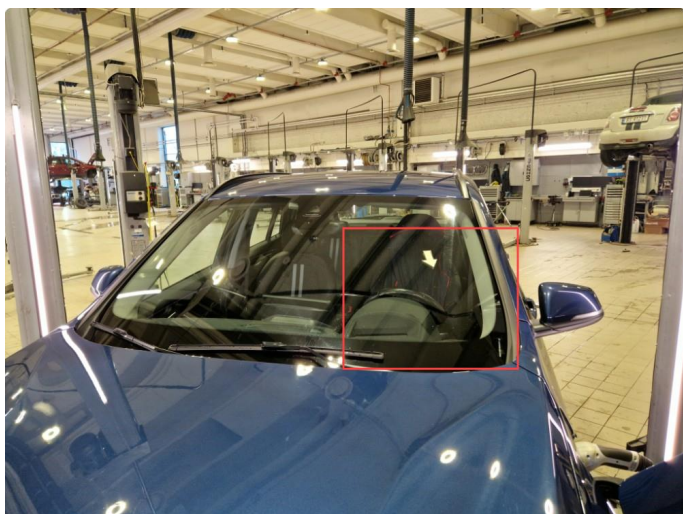
| Punkt | | Beskrivelse | Plassering |
|---|---|---|---|
| 1.5 | Frontvindu | Flere små steinsprut frontrute, for små til og repareres pr. nå. | foran |

1.5 Flere små steinsprut frontrute, for små til og repareres pr. nå.

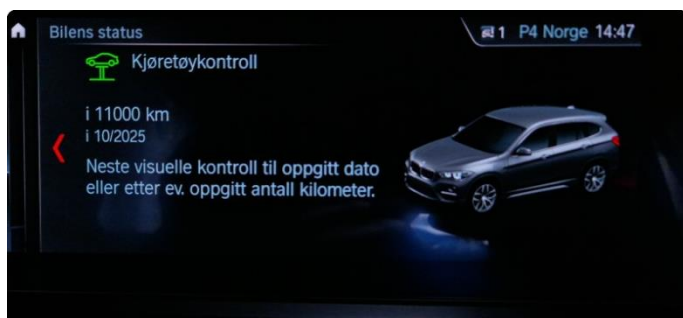
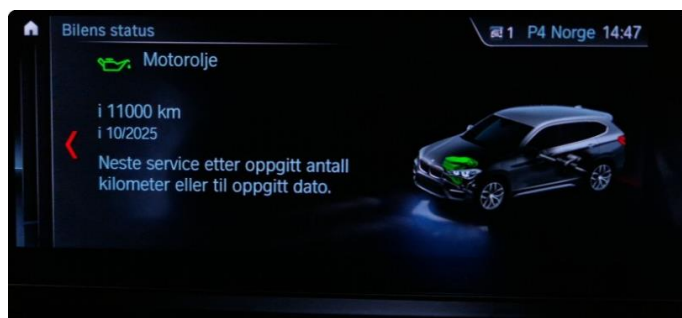
| Punkt | | Beskrivelse | Plassering |
|---|---|---|---|
| 2.1 | Service | Neste service 10.2025 / 11.000 km. Bilen har en aktiv serviceavtale til bilen er 4 år eller har gått 60.000km, hva som først inntreffer. | |

2.1 Neste service 10.2025 / 11.000 km. Bilen har en aktiv serviceavtale til bilen er 4 år eller har gått 60.000km, hva som først inntreffer.
