BMW X1 4X4
TESTDATO: 08.12.2023
KODE: 1302954

VJ29780

NBF Tilstandsrapport er utarbeidet av Norges Bilbransjeforbund og Forbrukerrådet.

OPPSUMMERT STATUS PÅ KJØRETØY

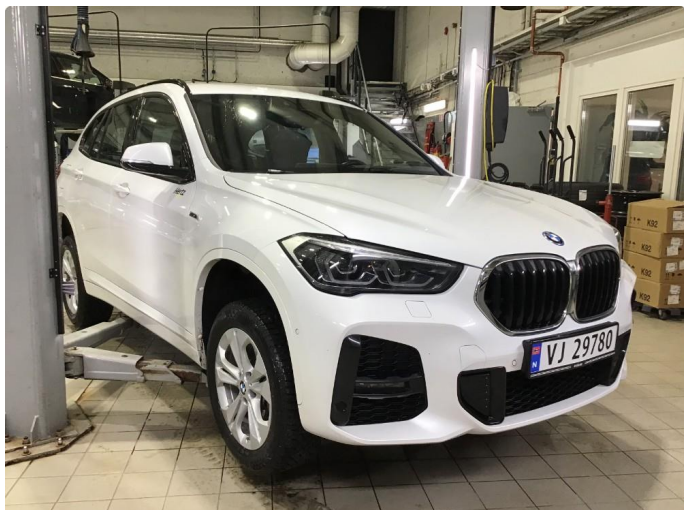
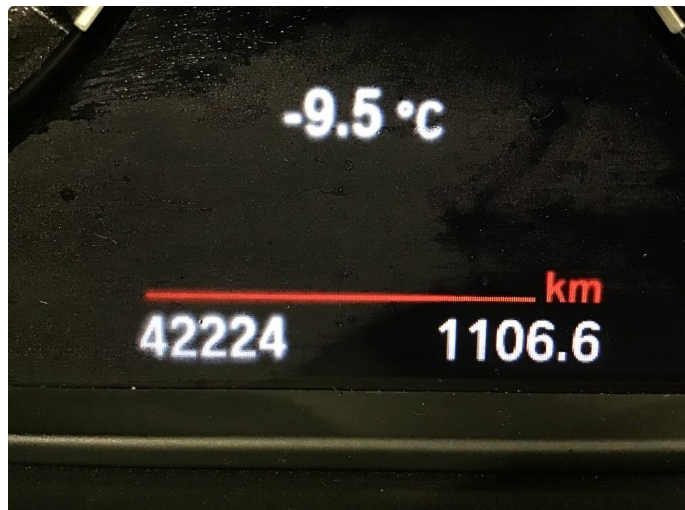
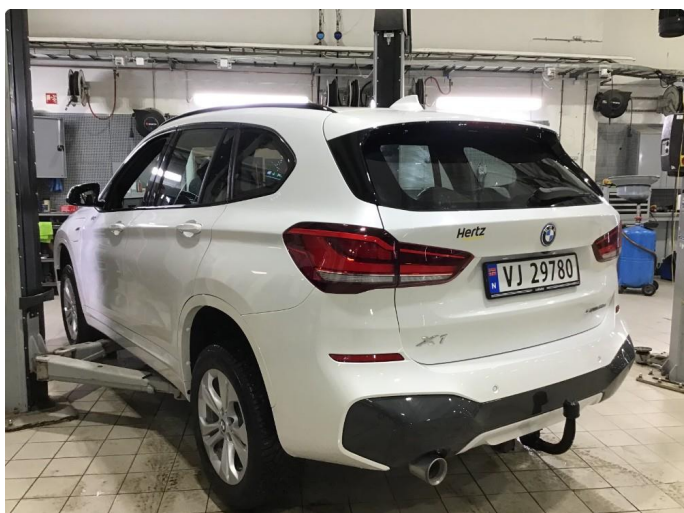
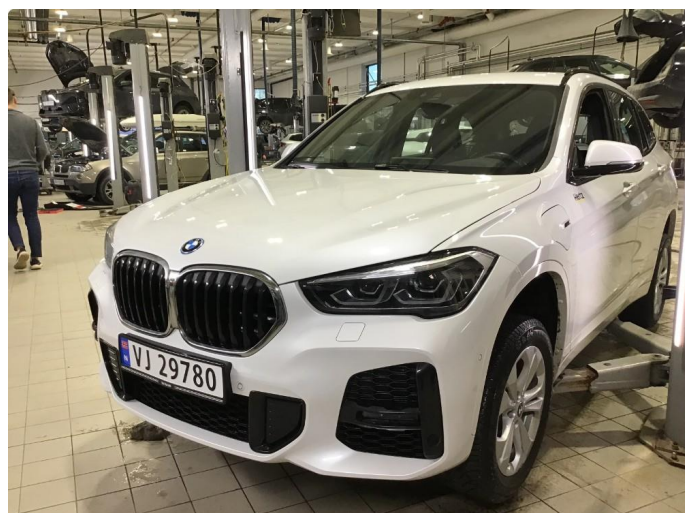
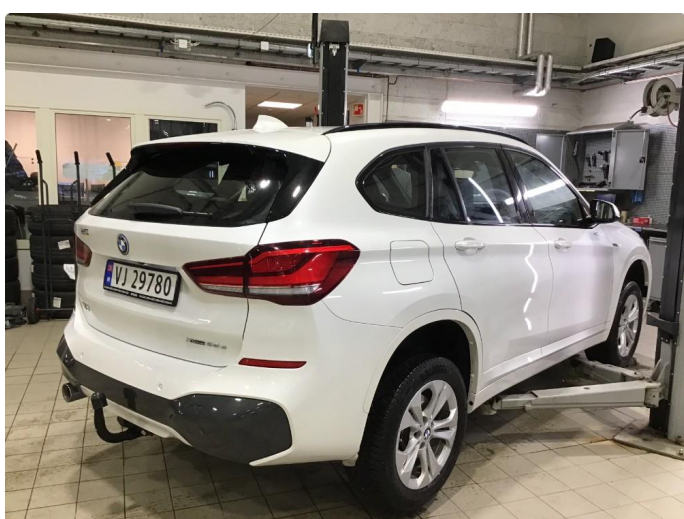
1.1 Oversiktsbilde av bilen.

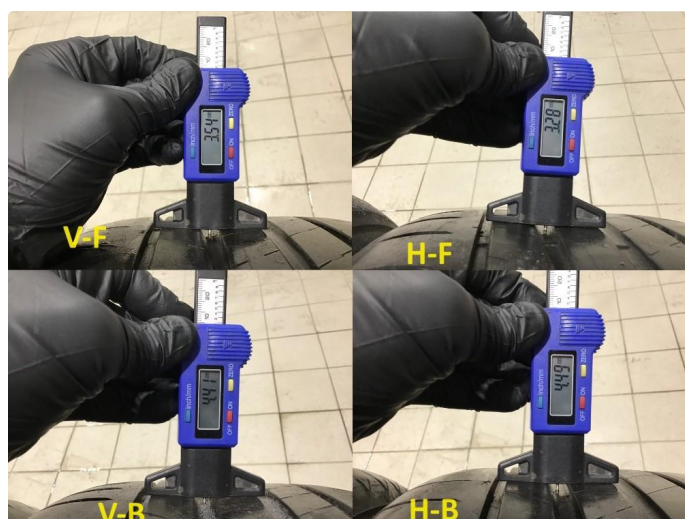
1.2 Mønsterdybde sommerdekk målt ved takst 07.12.23, 42.224km.

VENSTRE FORAN	HØYRE FORAN	VENSTRE BAK	HØYRE BAK
MØNSTERDYBDE SOMMERDEKK (MM)	3,5	3,3	4,4	4,5
MØNSTERDYBDE VINTERDEKK (MM)	6,8	6,9	7,2	6,4
BREMSEKLOSSER (MM)	10	10	10	10

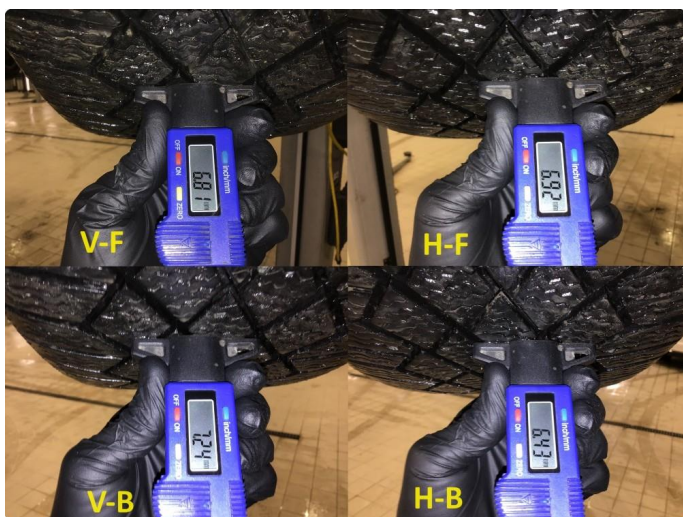
1.3 Mønsterdybde vinterdekk målt ved takst
07.12.23, 42.224km.

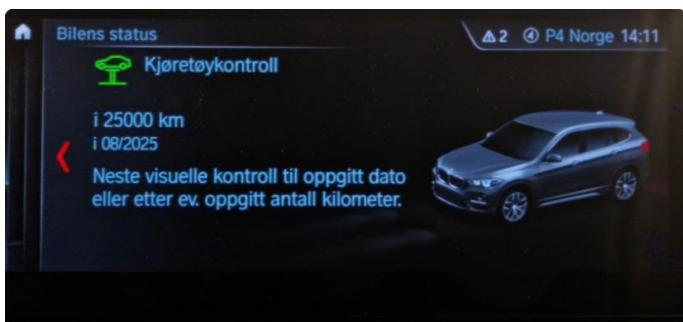
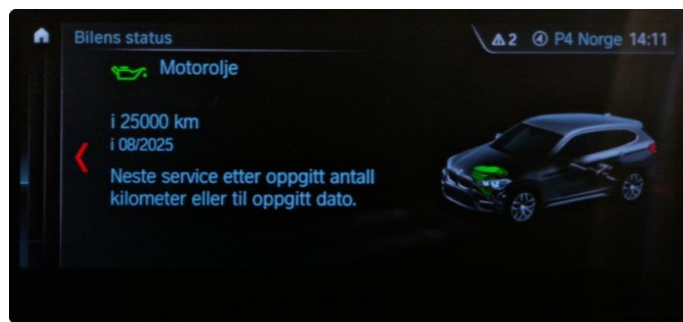
2.1 Neste service 08.2025/25.000km. Bilen har en aktiv serviceavtale til bilen er 3år eller har gått 60.000km, hva som først inntreffer.
