MINI COUNTRYMAN COOPER SE ALL4 4WD

TESTDATO: 28.08.2025

VH94456

NBF Tilstandsrapport er utarbeidet av Norges Bilbransjeforbund og Forbrukerrådet.

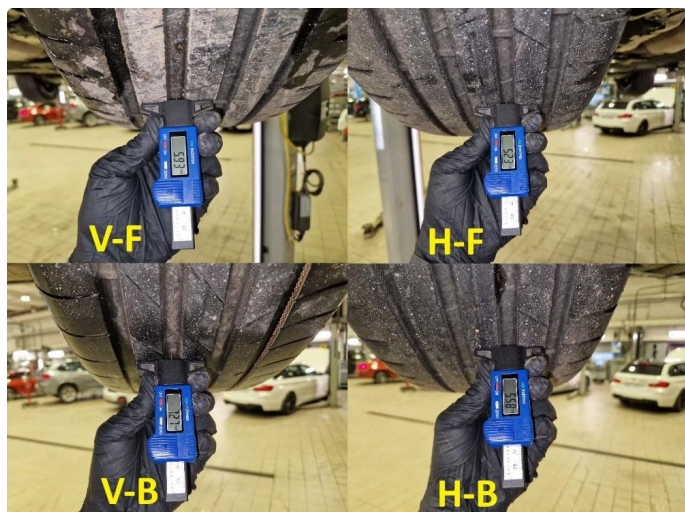
| Punkt | Beskrivelse | Plassering |
|---|---|---|
| 1.1 Dekk/Felger | Mønsterdybde sommerdekk målt ved takst 18.08.2025, 93.109km. | |

1.1 Mønsterdybde sommerdekk målt ved takst  
18.08.2025, 93.109km.

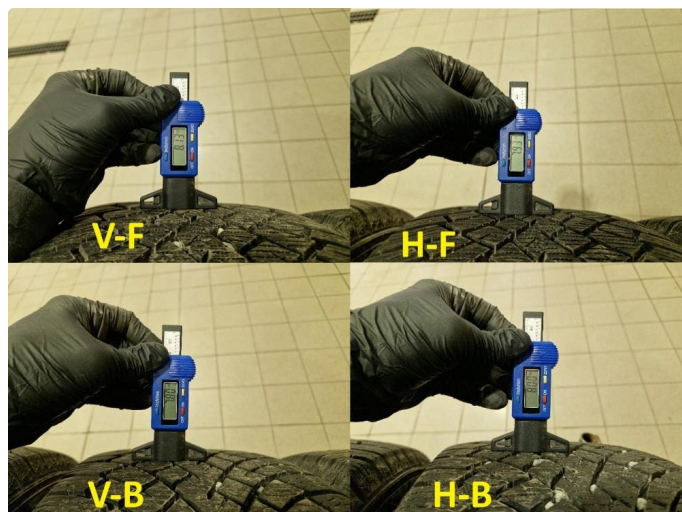
| Punkt | Beskrivelse | Plassering |
|---|---|---|
| 1.2 Dekk/Felger | Mønsterdybde vinterdekk målt ved takst 18.08.2025, 93.109km. | |

1.2 Mønsterdybde vinterdekk målt ved takst  
18.08.2025, 93.109km.

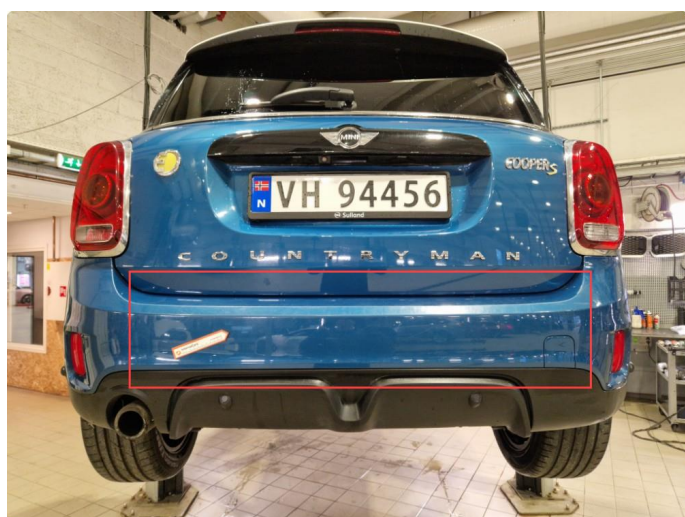
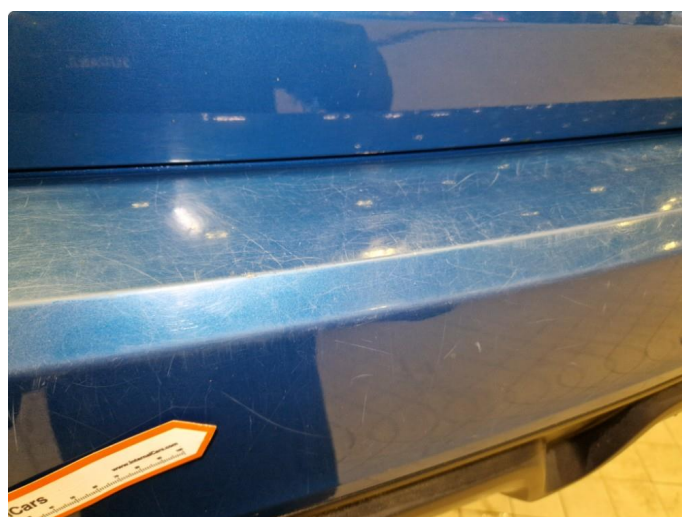
| Punkt | Beskrivelse | Plassering |
|---|---|---|
| 1.3 Støtfanger | noen bruksriper på bakfanger, poleres. | bak |

1.3 Noen bruksriper på bakfanger, poleres.

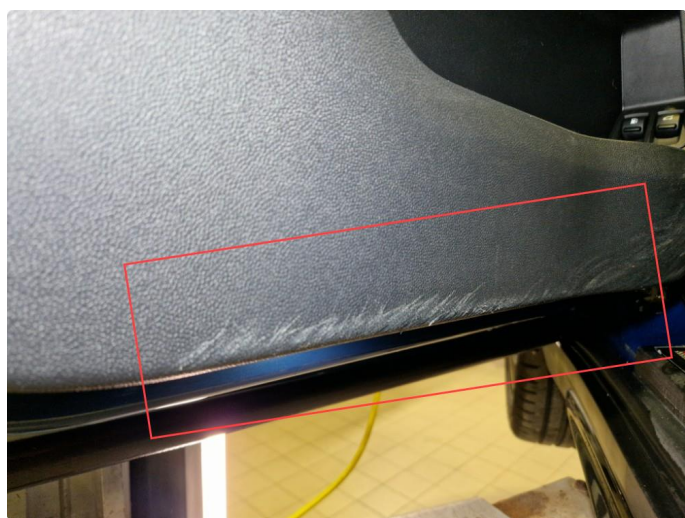
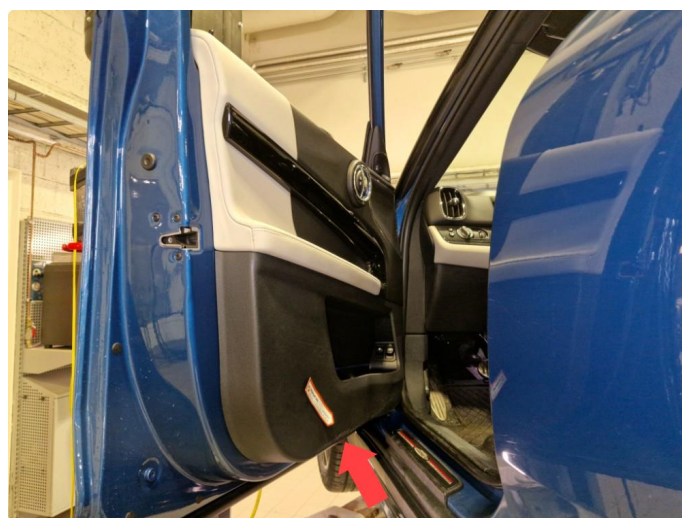
| Punkt | Beskrivelse | Plassering |
|---|---|---|
| 3.1 Dørtrekk | Noe merker i dørpanel venstre foran. | venstre foran |

3.1 Noe merker i dørpanel venstre foran.

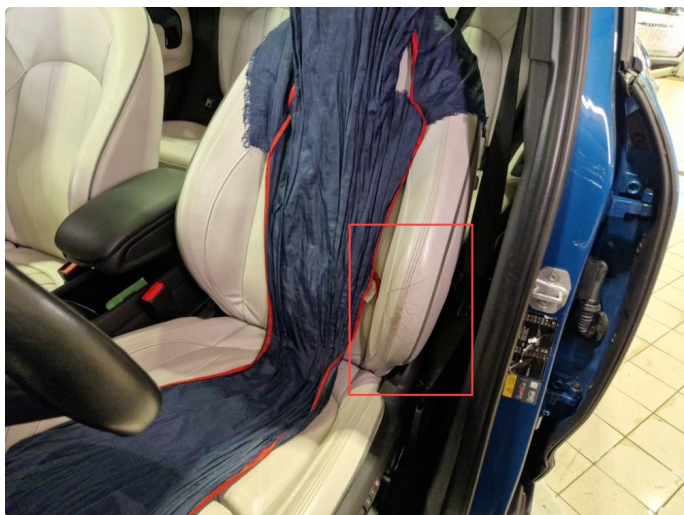
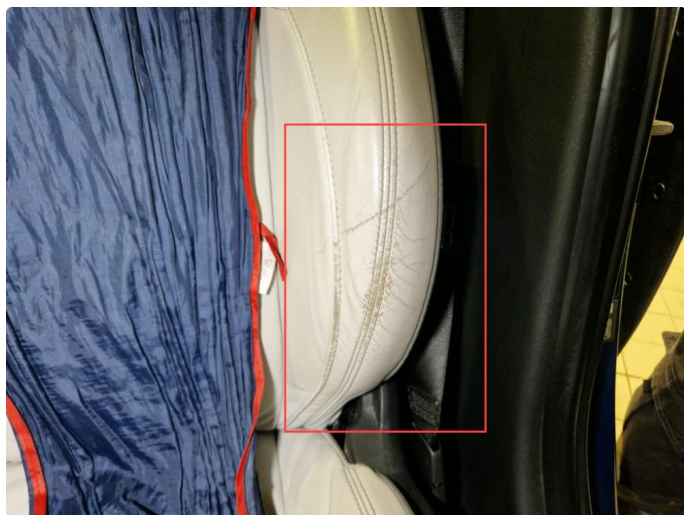
| Punkt | Beskrivelse | Plassering |
|---|---|---|
| 3.2 Seter | Noe slitasje førersete. | venstre foran |

3.2 Noe slitasje førersete.
