**BMW IX XDRIVE40 4WD**
**TESTDATO: 19.05.2025**
**KODE: 1716527**

**ED46624**

NBF Tilstandsrapport er utarbeidet av Norges Bilbransjeforbund og Forbrukerrådet.

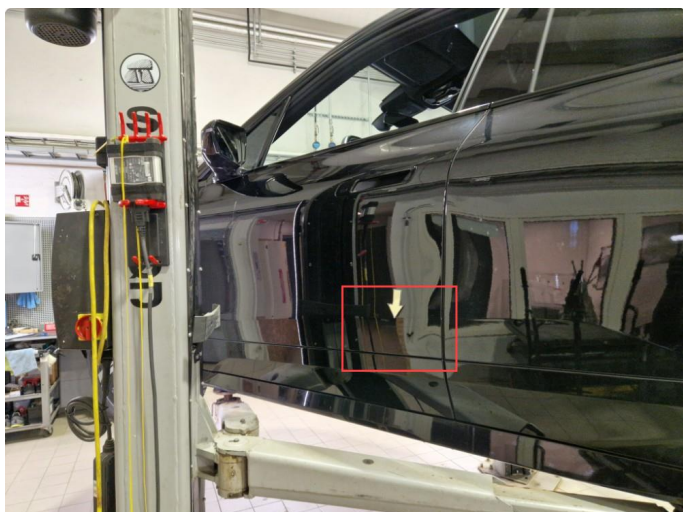
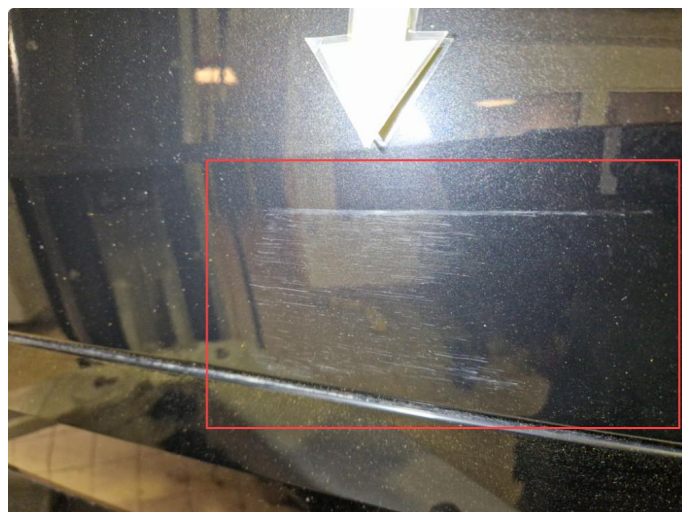
| Punkt | Beskrivelse | Plassering |
|---|---|---|
| 1.1 Dører | Noe riper bakre del v-framdoor ( Poleres ) | venstre foran |

1.1 Noe riper bakre del v-framdør ( Poleres )

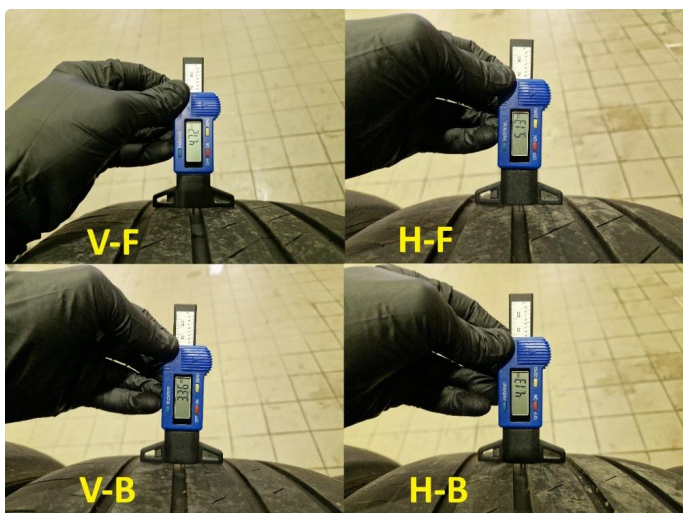
| Punkt | Beskrivelse | Plassering |
|---|---|---|
| 1.2 Dekk/Felger | Mønsterdybde sommerdekk målt ved takst 23.04.2025, 69.215km.<br>Nye dekk påsatt etter takst. | |

1.2 Mønsterdybde sommerdekk målt ved takst 23.04.2025, 69.215km. Nye dekk påsatt etter takst.

| | VENSTRE FORAN | HØYRE FORAN | VENSTRE BAK | HØYRE BAK |
|---|---|---|---|---|
| MØNSTERDYBDE SOMMERDEKK (MM) | 6,5 | 6,5 | 6,5 | 6,5 |

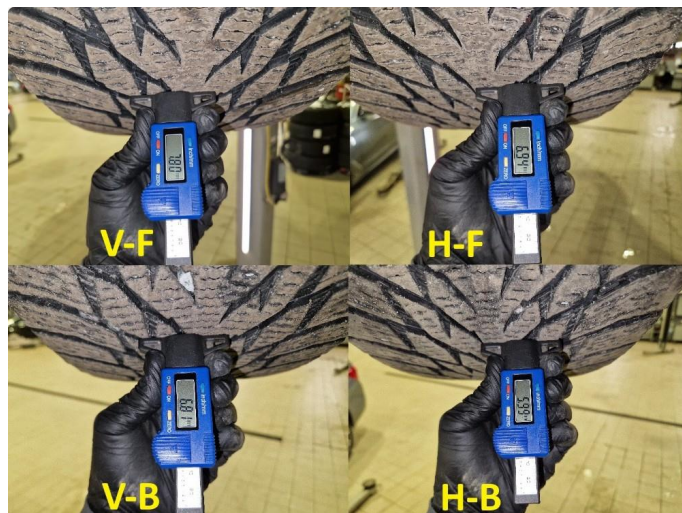
| Punkt | Beskrivelse | Plassering |
|---|---|---|
| 1.3 Dekk/Felger | Mønsterdybde vinterdekk målt ved takst 23.04.2025, 69.215km. | |

1.3 Mønsterdybde vinterdekk målt ved takst 23.04.2025, 69.215km.

| | VENSTRE FORAN | HØYRE FORAN | VENSTRE BAK | HØYRE BAK |
|---|---|---|---|---|
| MØNSTERDYBDE VINTERDEKK (MM) | 7,8 | 6,9 | 6,8 | 6 |

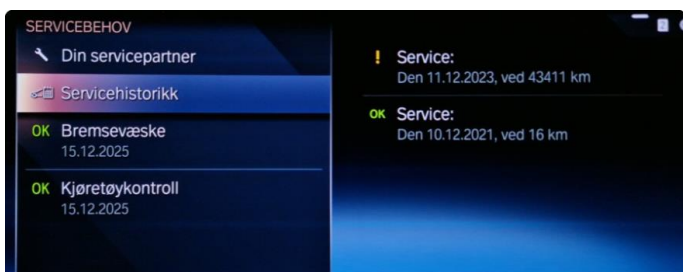
| Punkt | Beskrivelse | Plassering |
|---|---|---|
| 2.1 Service | Neste service 15.12.2025. Bilen har en aktiv serviceavtale til bilen er 4 år. | |

2.1 Neste service 15.12.2025. Bilen har en aktiv serviceavtale til bilen er 4 år.
