AUDI Q8 4WD

VJ16011

CHASSISNR: WAUZZZF1XKD045151

NBF Tilstandsrapport er utarbeidet av Norges Bilbransjeforbund og Forbrukerrådet.

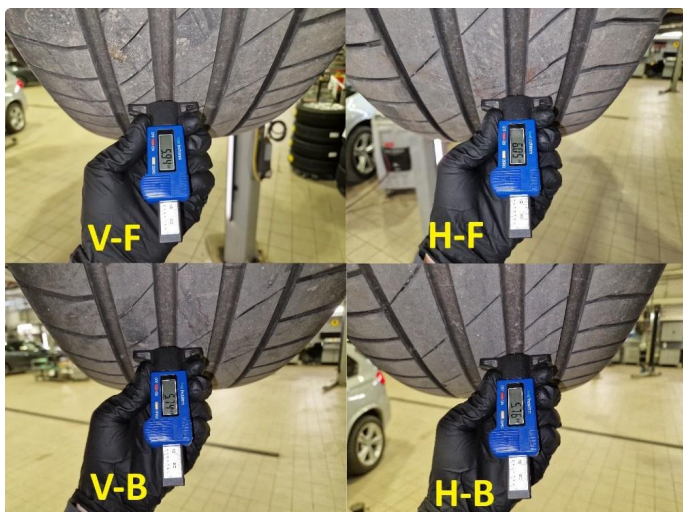
1.1 Mønsterdybde sommerdekk målt ved takst  
07.07.2025, 195.906km.

| Punkt | Beskrivelse | Plassering |
|---|---|---|
| 1.1 Dekk/Felger | Mønsterdybde sommerdekk målt ved takst 07.07.2025, 195.906km. | |

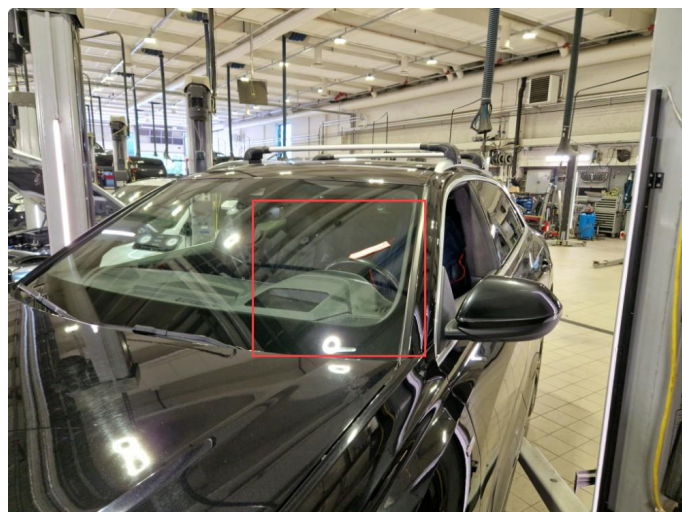
1.2 Noe steinsprut frontrute, for små til å  
repareres pr nå.

| Punkt | Beskrivelse | Plassering |
|---|---|---|
| 1.2 Frontvindu | Noe steinsprut frontrute, for små til å repareres pr nå. | foran |

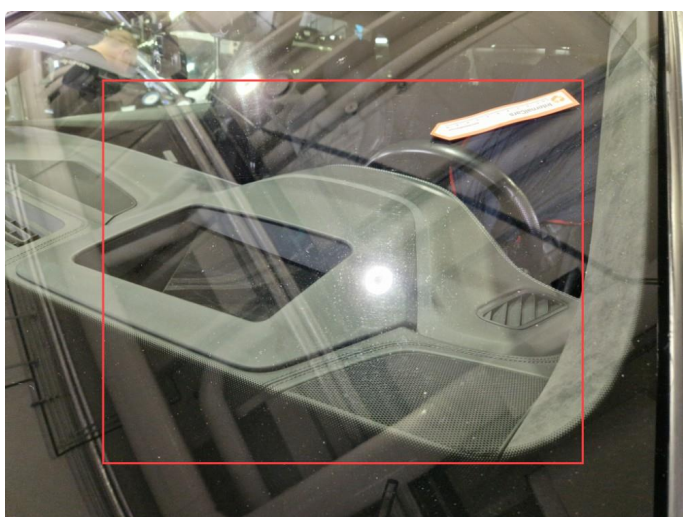
1.2 Noe steinsprut frontrute, for små til å  
repareres pr nå.

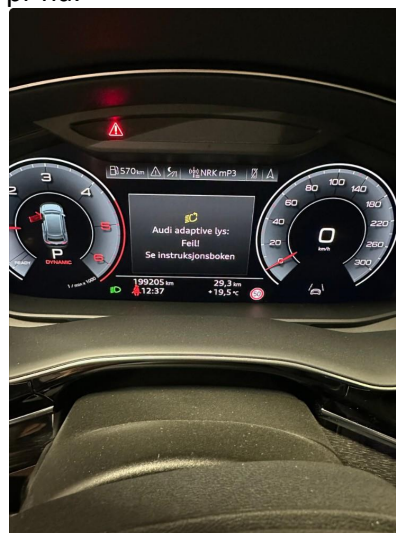
2.1 Ukjent feilmelding på lys, ikke sjekket.

| Punkt | Beskrivelse | Plassering |
|---|---|---|
| 2.1 Lys foran | Ukjent feilmelding på lys, ikke sjekket. | Foran |

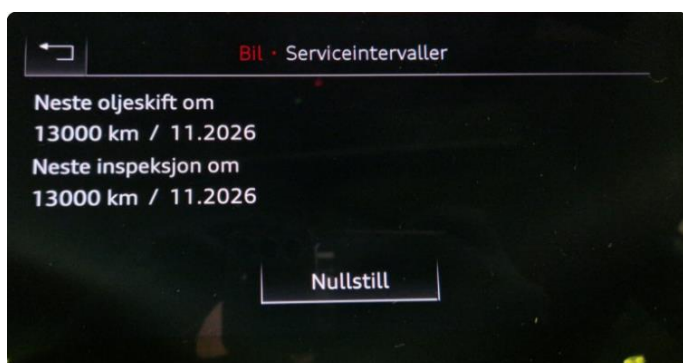
3.1 Neste service 11.2026 / 13.000km, regnet fra  
takstdato 07.07.2025.

| Punkt | Beskrivelse | Plassering |
|---|---|---|
| 3.1 Service | Neste service 11.2026 / 13.000km, regnet fra takstdato 07.07.2025. | |
