AUDI AUDI E-TRON 4WD

TESTDATO: 04.11.2025

NBF Tilstandsrapport er utarbeidet av Norges Bilbransjeforbund og Forbrukerrådet.

## OPPSUMMERT STATUS PÅ KJØRETØY

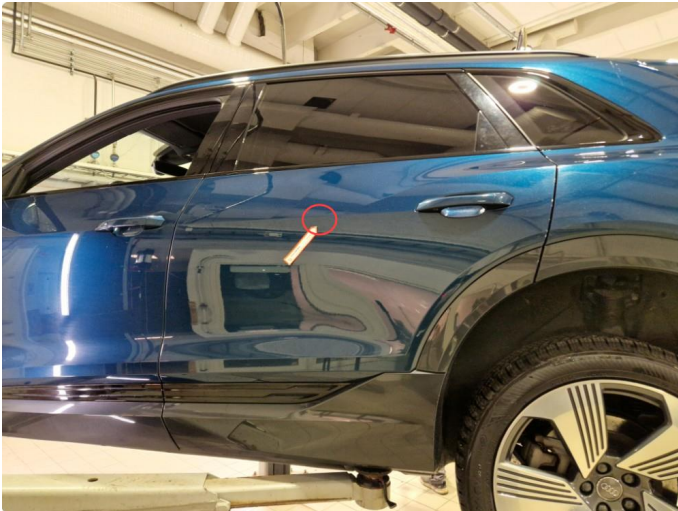
| Punkt | Beskrivelse | Plassering |
|---|---|---|
| 1.1 Dører | Liten p-bulk v-bakdør ( Normal bruksslitasje ) | venstre bak |

1.1 Liten p-bulk v-bakdør ( Normal bruksslitasje )

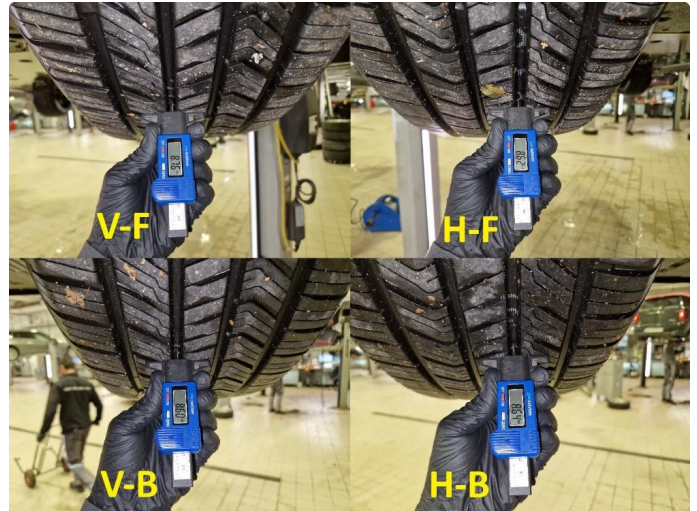
| Punkt | Beskrivelse | Plassering |
|---|---|---|
| 1.2 Dekk/Felger | Mønsterdybde sommerdekk målt ved takst 17.10.2025, 70.025km. | |

1.2 Mønsterdybde sommerdekk målt ved takst 17.10.2025, 70.025km.

| | VENSTRE FORAN | HØYRE FORAN | VENSTRE BAK | HØYRE BAK |
|---|---|---|---|---|
| MØNSTERDYBDE SOMMERDEKK (MM) | 8,7 | 8,6 | 8,6 | 8,6 |

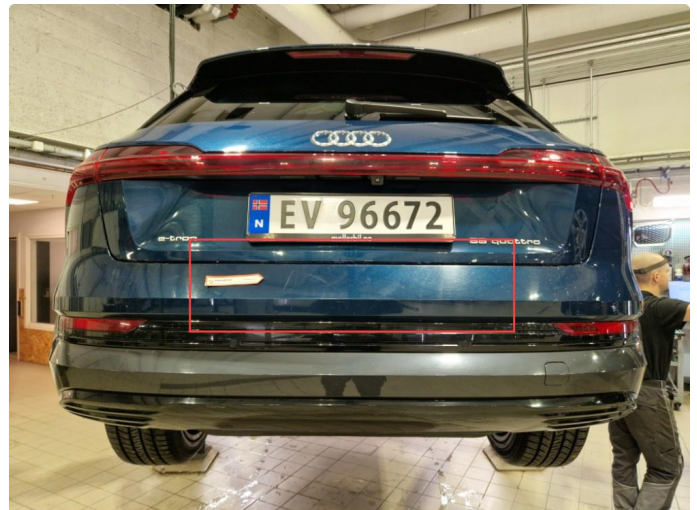
| Punkt | Beskrivelse | Plassering |
|---|---|---|
| 1.4 Støtfanger | Noe riper bakfanger / innlastingssone ( Poleres ) | bak |

1.4 Noe riper bakfanger / innlastingsone ( Poleres )

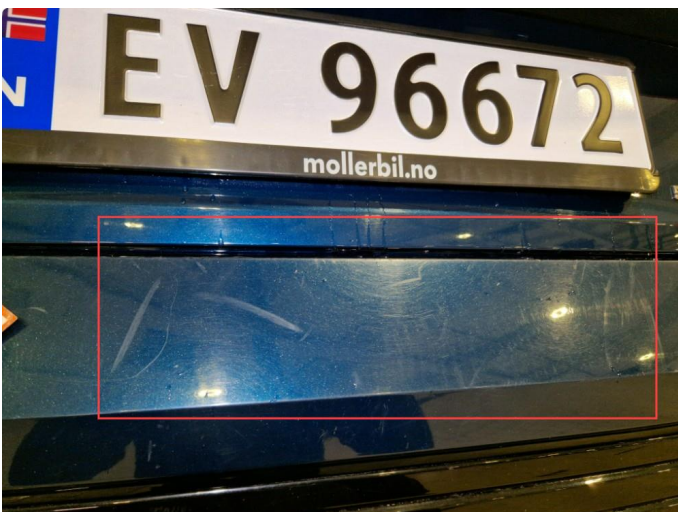
1.4 Noe riper bakfanger / innlastingsone ( Poleres )
