BMW 530E XDRIVE 4WD

CHASSISNR: WBA31CG01NCJ15372

NBF Tilstandsrapport er utarbeidet av Norges Bilbransjeforbund og Forbrukerrådet.

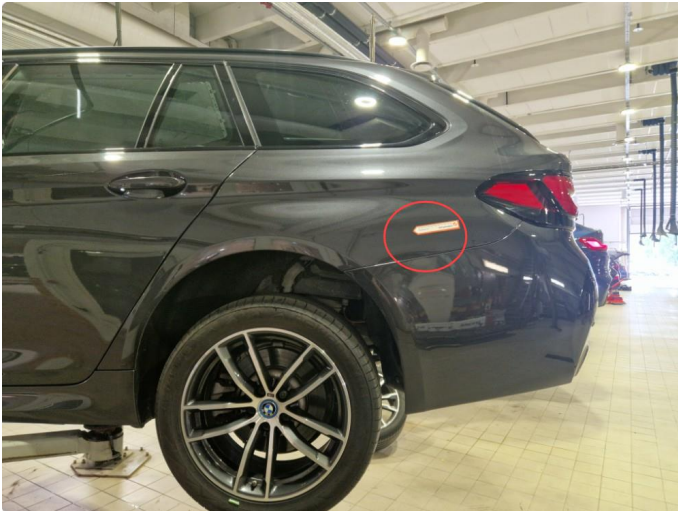
| Punkt | | Beskrivelse | Plassering |
|---|---|---|---|
| 1.1 | Skjermer | Liten p-bulk bakskjerm v-bak ( Normal bruksslitasje) | venstre bak |

1.1 Liten p-bulk bakskjerm v-bak ( Normal bruksslitasje)

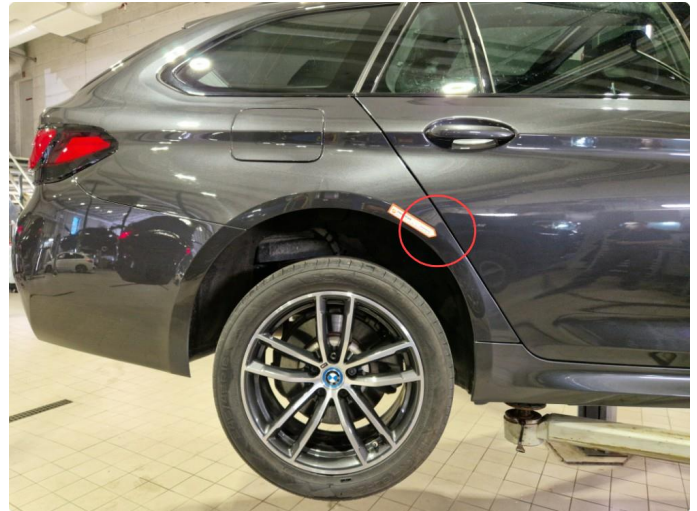
| Punkt | | Beskrivelse | Plassering |
|---|---|---|---|
| 1.2 | Skjermer | Liten p-bulk bakskjerm h-side ( Normal bruksslitasje) | høyre bak |

1.2 Liten p-bulk bakskjerm h-side ( Normal bruksslitasje)

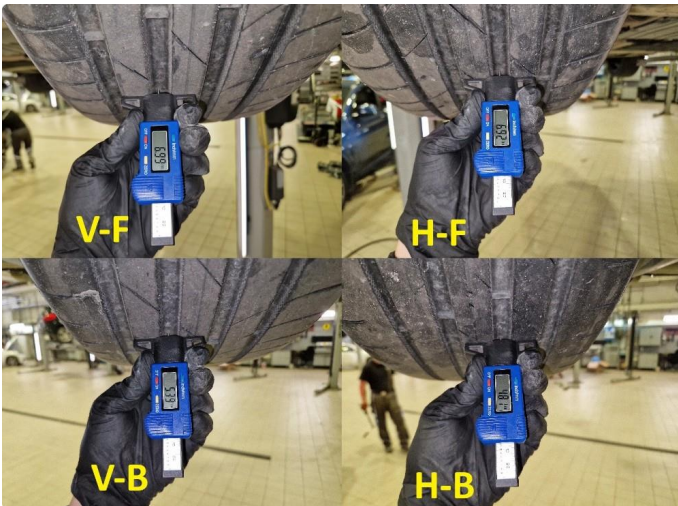
| Punkt | | Beskrivelse | Plassering |
|---|---|---|---|
| 1.3 | Dekk/Felger | Mønsterdybde sommerdekk målt ved takst 14.07.2025, 64.442km. | |

1.3 Mønsterdybde sommerdekk målt ved takst  
14.07.2025, 64.442km.

| | VENSTRE FORAN | HØYRE FORAN | VENSTRE BAK | HØYRE BAK |
|---|---|---|---|---|
| MØNSTERDYBDE SOMMERDEKK (MM) | 7 | 6,9 | 5,4 | 4,8 |
